# ***Olycksrisk***

Tunnelbana till Nacka och söderort

Dokumentid: 2320-x22-24-00001

Utgivningsdatum: 2017-11-07

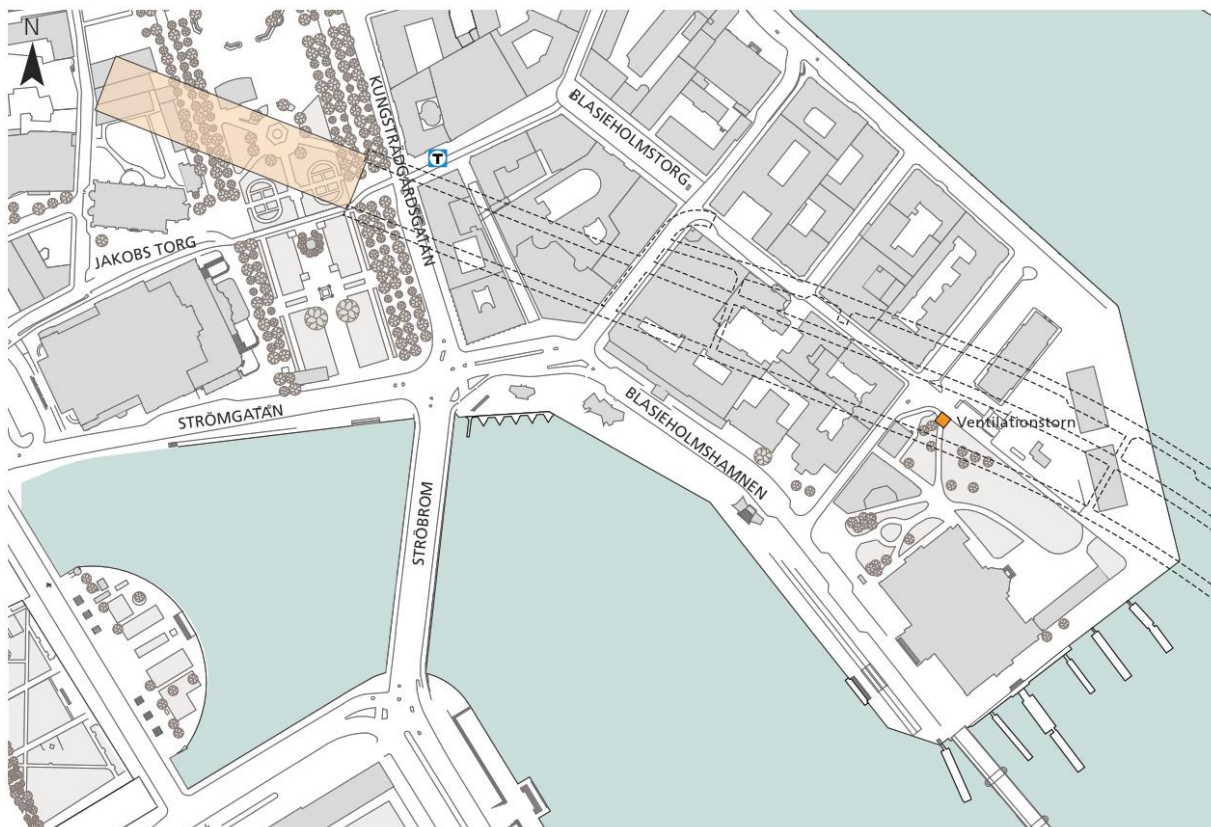
Figur 25. Stationsentréer till anslutning Kungsträdgården för färdig anläggning.
