# ***PM Infiltration Norra begravningsplatsen norra sänkan***

Tunnelbana till Arenastaden

Dokumentid: 3140-M35-24-01001

Utgivningsdatum: 2018-04-04

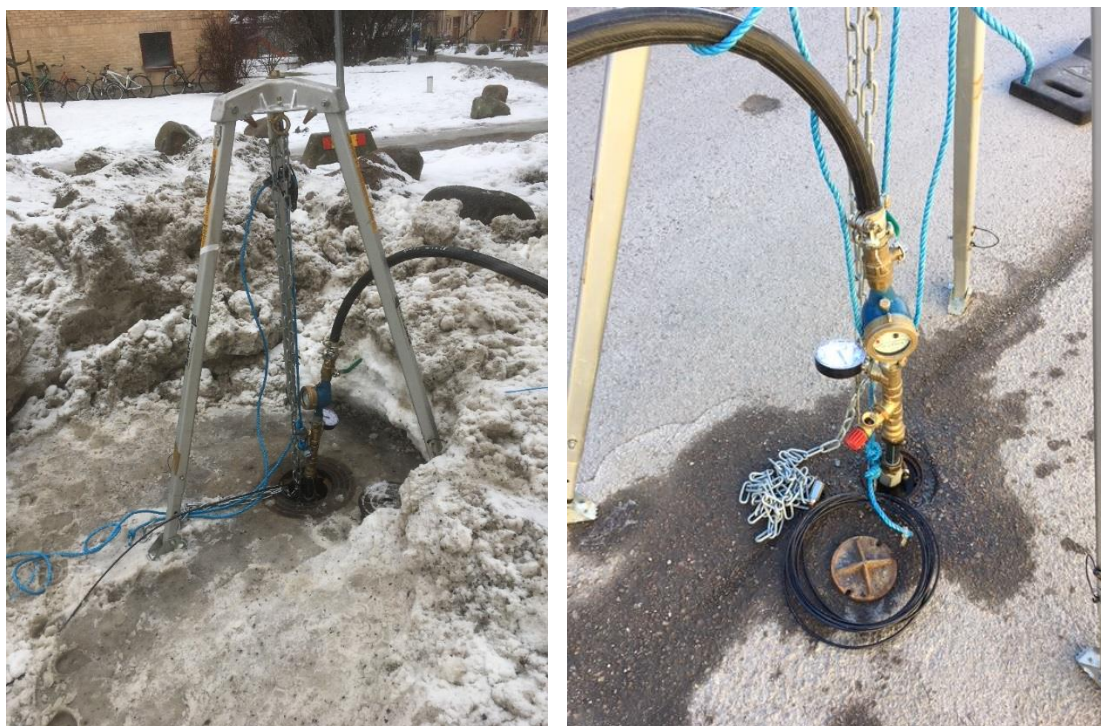
Figur 2. Pågående infiltration i brunn 17W161BR (vänster) och 18W008BR (höger).

Infiltrationstesterna utfördes med manschett som blåstes upp av kolsyrepatron. Manschetten hölls på plats med hjälp av en tripod som stod på markytan ovanför brunnen, se Figur 2. Vatten togs från en brandpost.
