Datum	2018-12-20	Projektskede	-
Status	Preliminär	Infosäkerhetsklass	
Rev. beteckning	2.0	Diarienummer	FUT 2018-0371
Rev. datum	2019-11-25	Författare	Magdalena Nilsson

# Bilaga 5. Åtgärdsnivåer för grundvattenberoende objekt

Kontrollprogram grundvatten

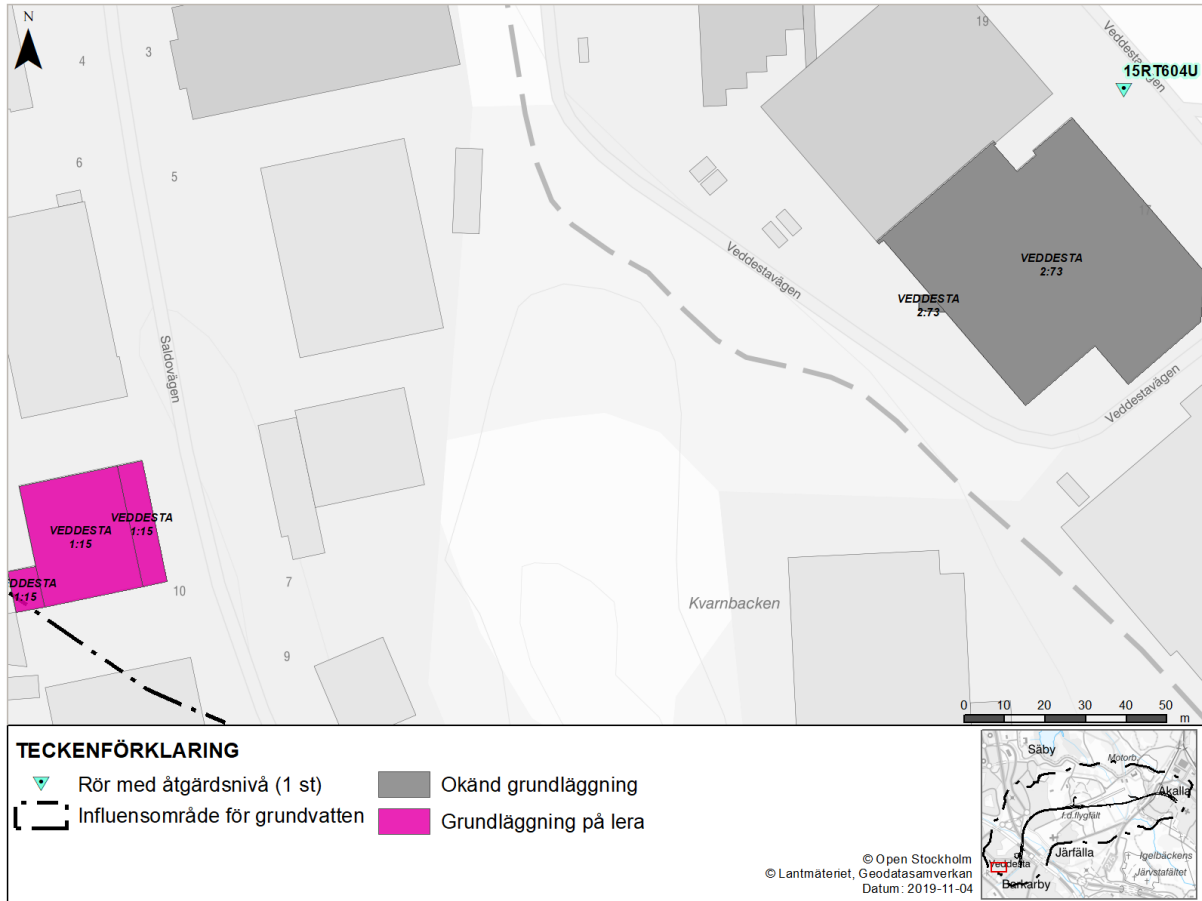
Veddesta 1:15 samt 2:73, där känsliga objekt visas i rosa och grått. Grundvattenrör med åtgärdsnivå visas i turkost.

Grundvattenrör	Fastighetsbeteckning	Magasin	Åtgärdsnivå 1	Åtgärdsnivå 2
15RT621U	1:9 2:29 2:55	Undre	+16,61	+15,72
15RT316U	2:67 2:72	Undre	+11,31	+11,13
15RT604U	2:73 1:15	Undre	+15,28	+15,14
