## Almen

Åtgärdsnivåer låga grundvattennivåer för känsliga objekt inom kvarteret Almen. Åtgärdsnivåerna är baserade på nivåmätningar genomförda under åren 2014-2017.

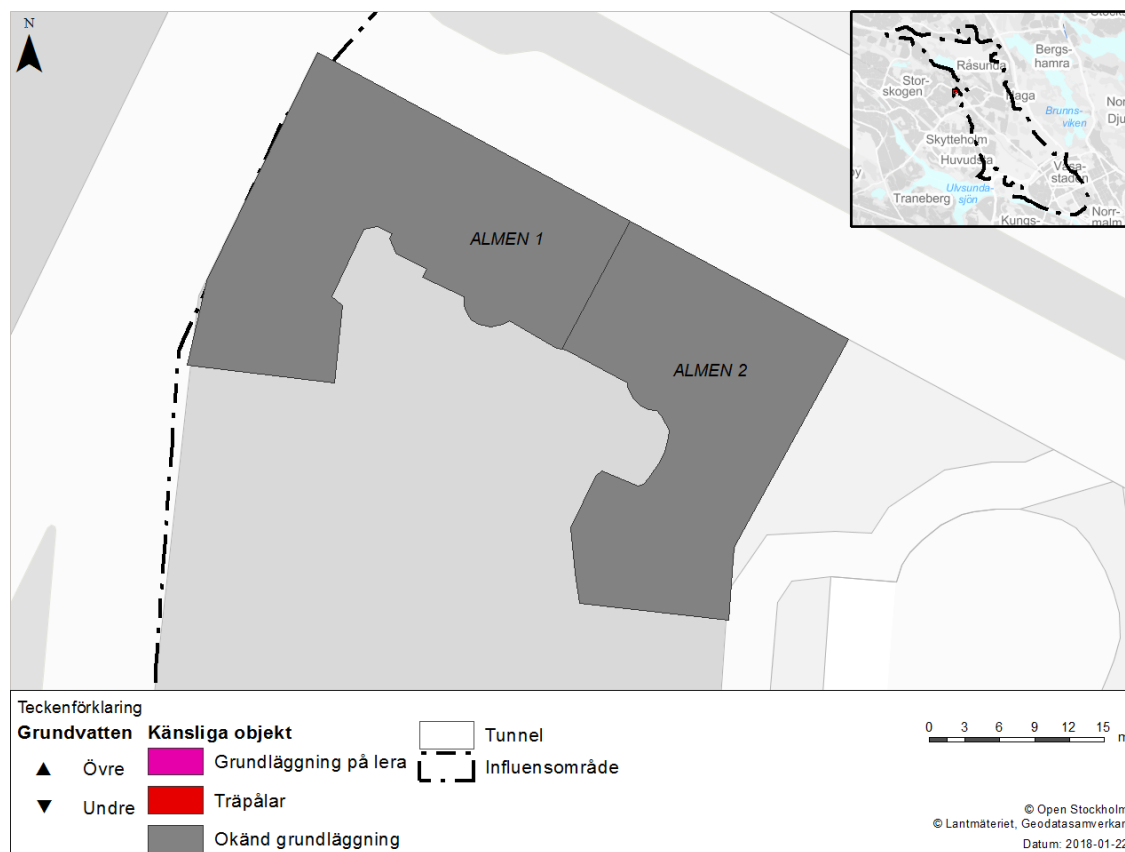
Almen, där grundvattenberoende byggnader visas i rosa, rött och grått.

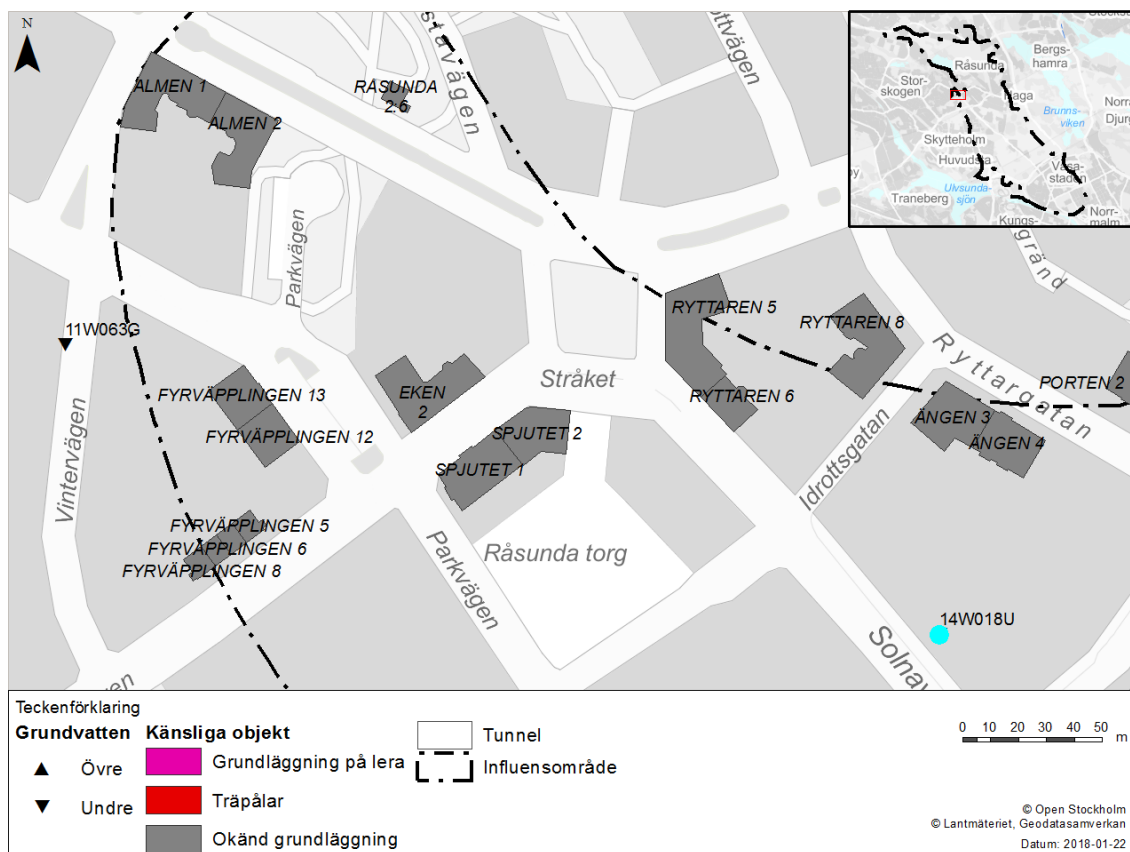
Grundvattenrör för bevakning av grundvattennivåer i kvarteret Almen. Grundvattenrörets läge visas med turkos markering.

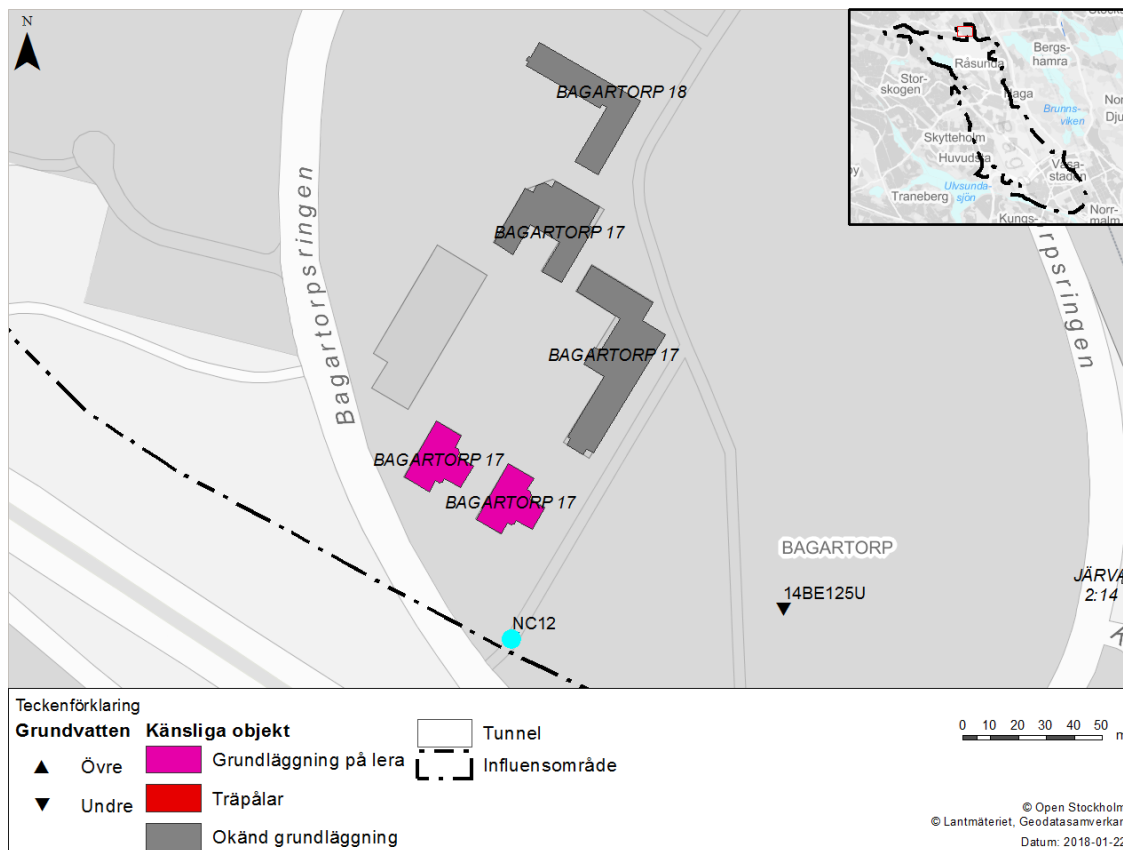
Bagartorp, där grundvattenberoende byggnader visas i rosa, rött och grått. Det valda grundvattenrörets läge visas med turkos markering.

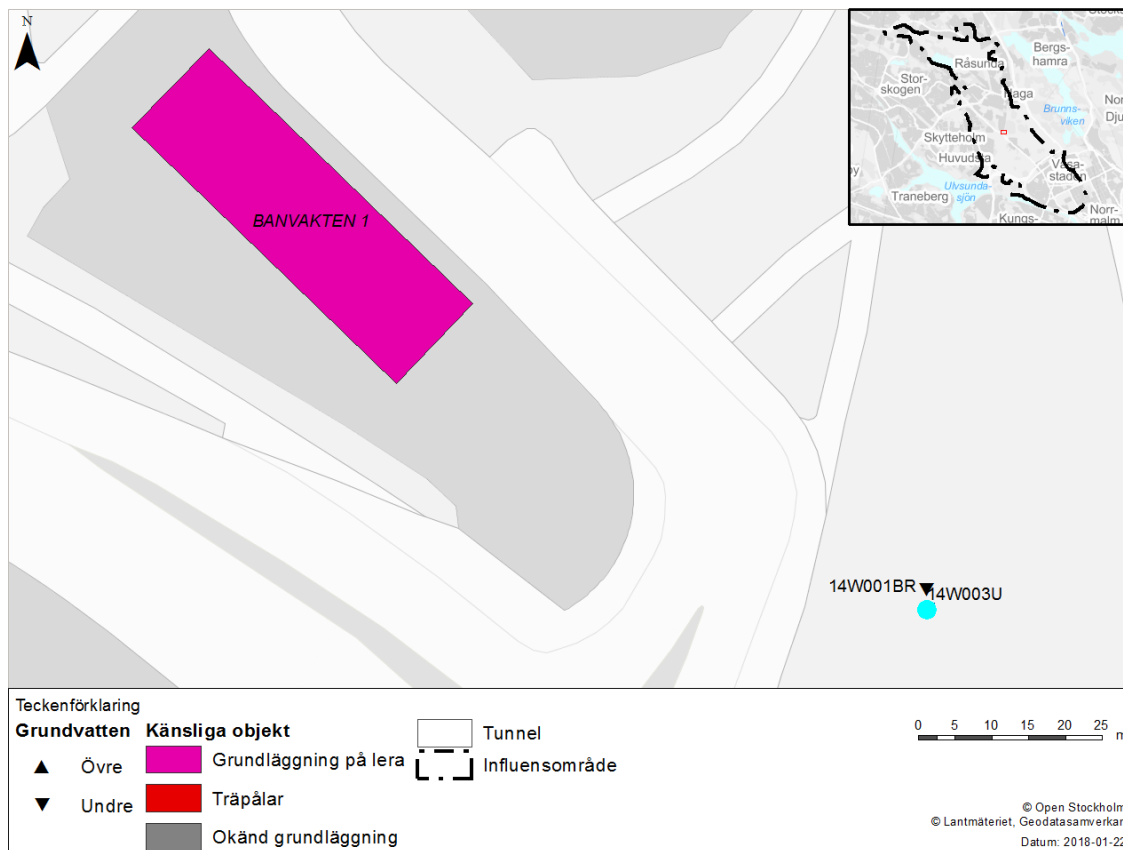
Banvakten, där grundvattenberoende byggnader visas i rosa, rött och grått. Det valda grundvattenrörets läge visas med turkos markering.

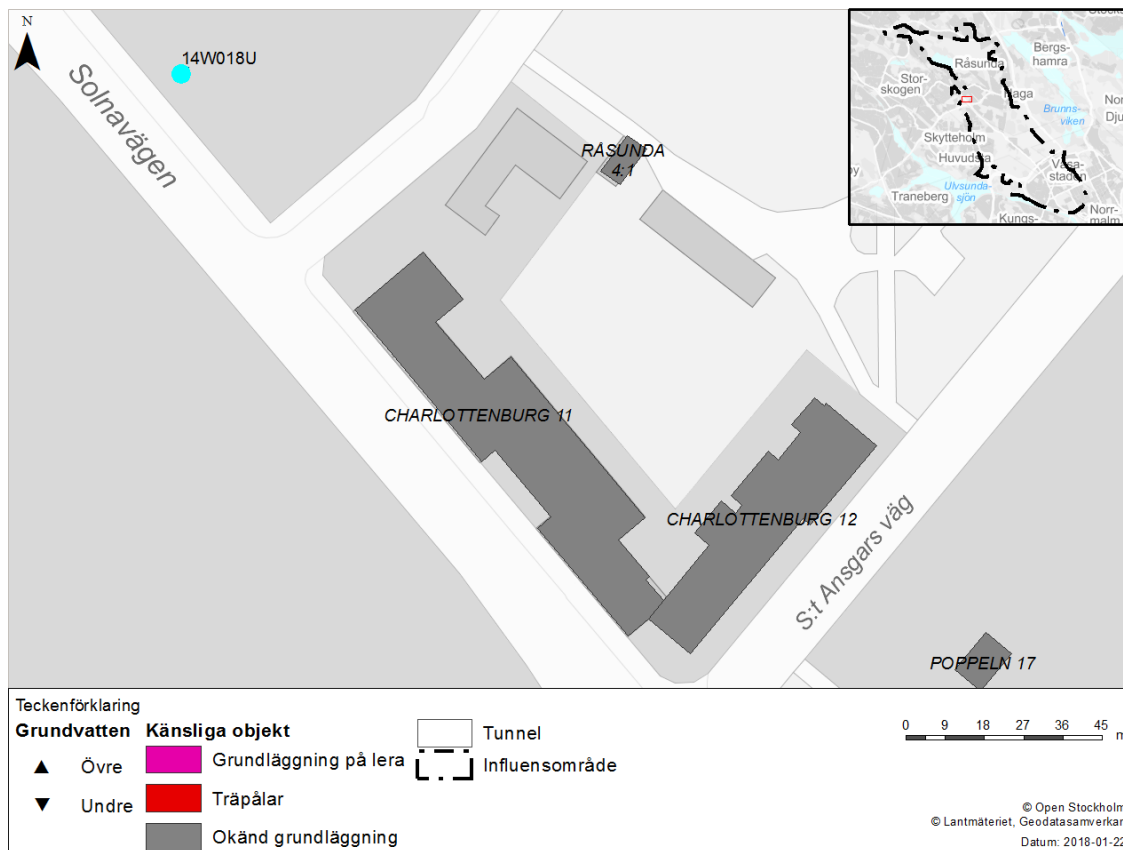
Charlottenburg, där grundvattenberoende byggnader visas i rosa, rött och grått. Det valda grundvattenrörets läge visas med turkos markering.

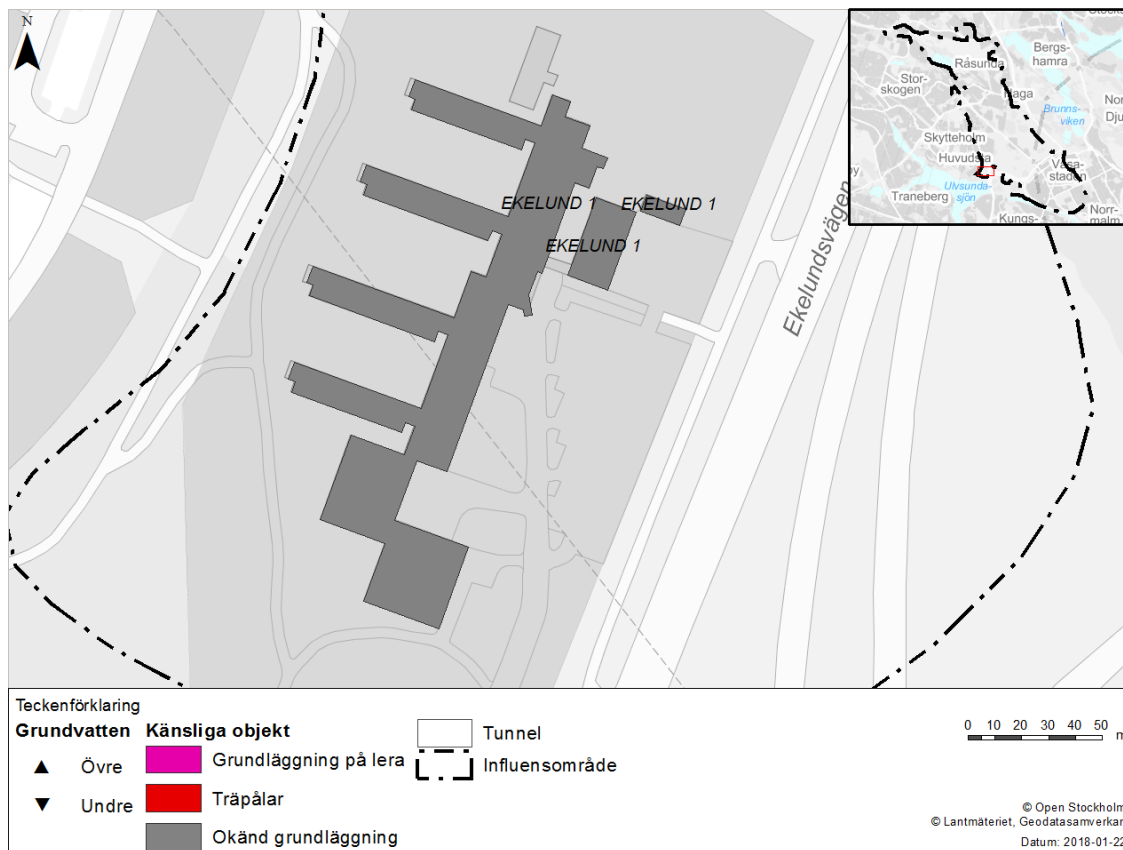
Ekelund, där grundvattenberoende byggnader visas i rosa, rött och grått.

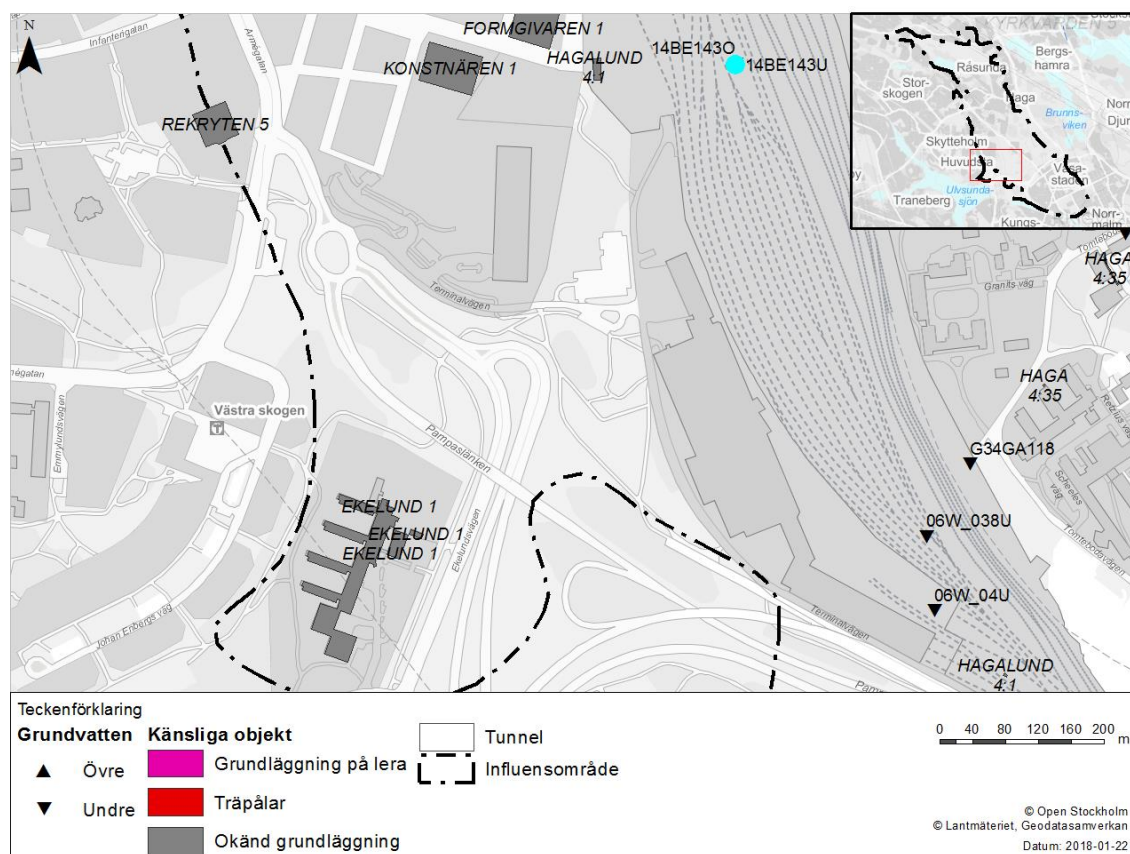
Grundvattenrör för bevakning av grundvattennivåer i kvarteret Ekelund. Grundvattenrörets läge visas med turkos markering.

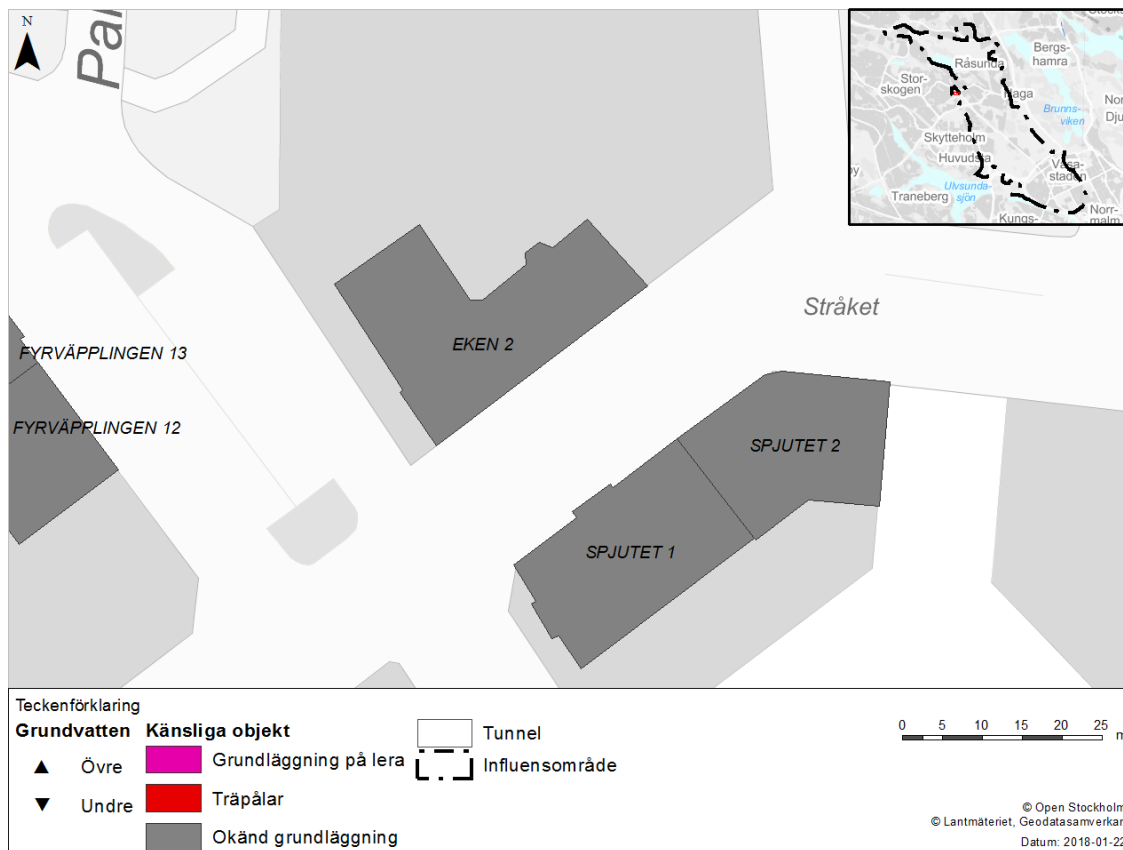
Eken, där grundvattenberoende byggnader visas i rosa, rött och grått.

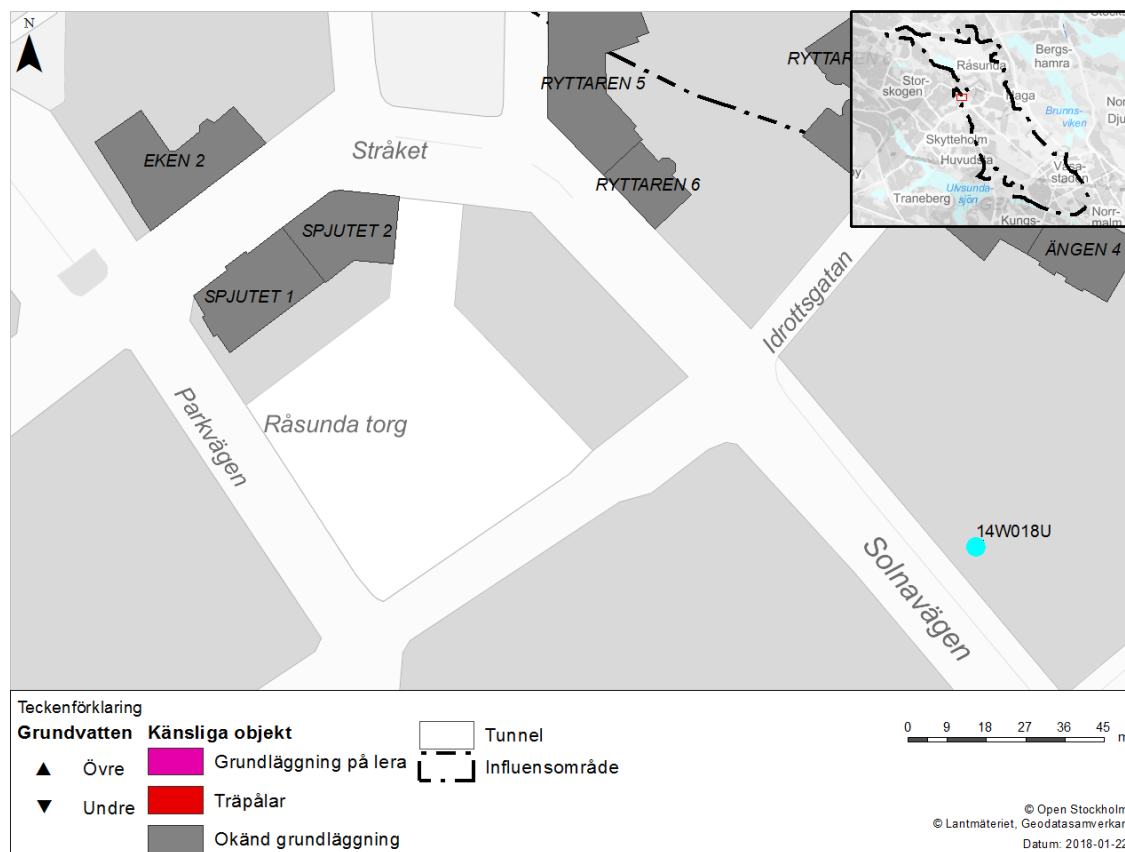
Grundvattenrör för bevakning av grundvattennivåer i kvarteret Eken. Grundvattenrörets läge visas med turkos markering.

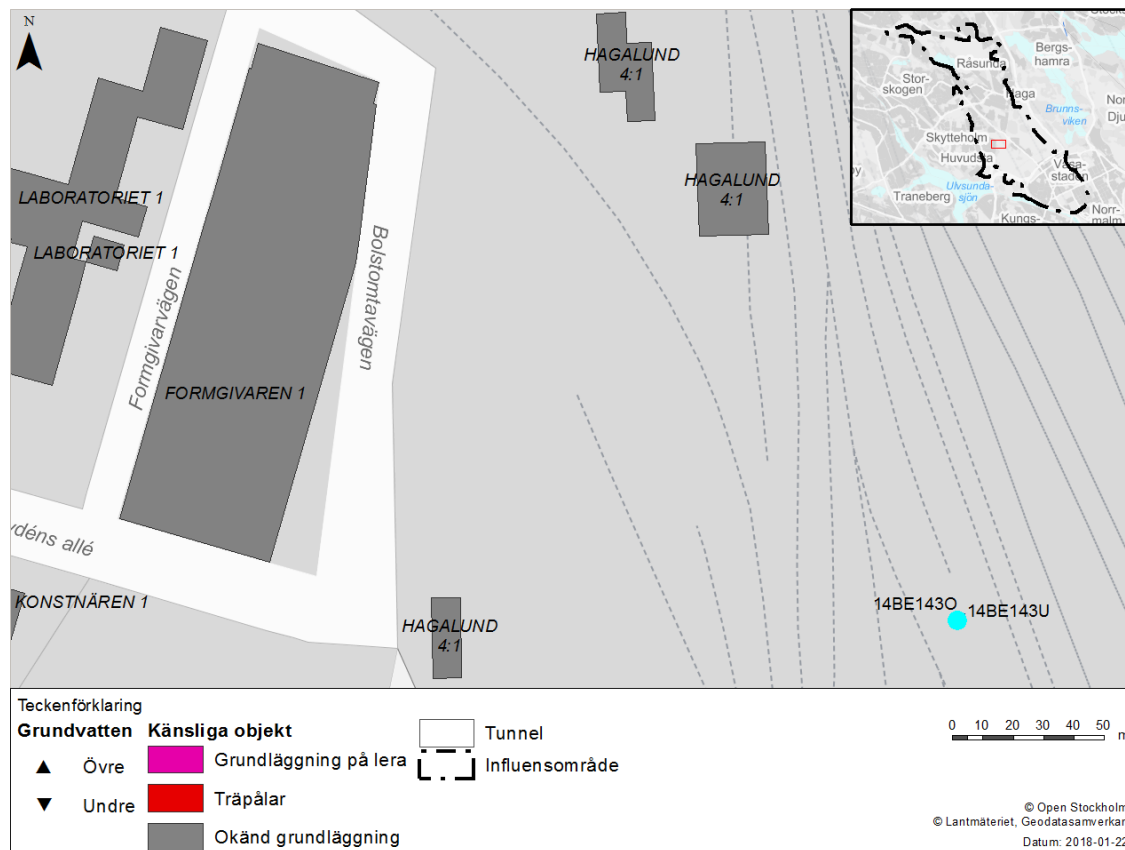
Formgivaren, där grundvattenberoende byggnader visas i rosa, rött och grått.

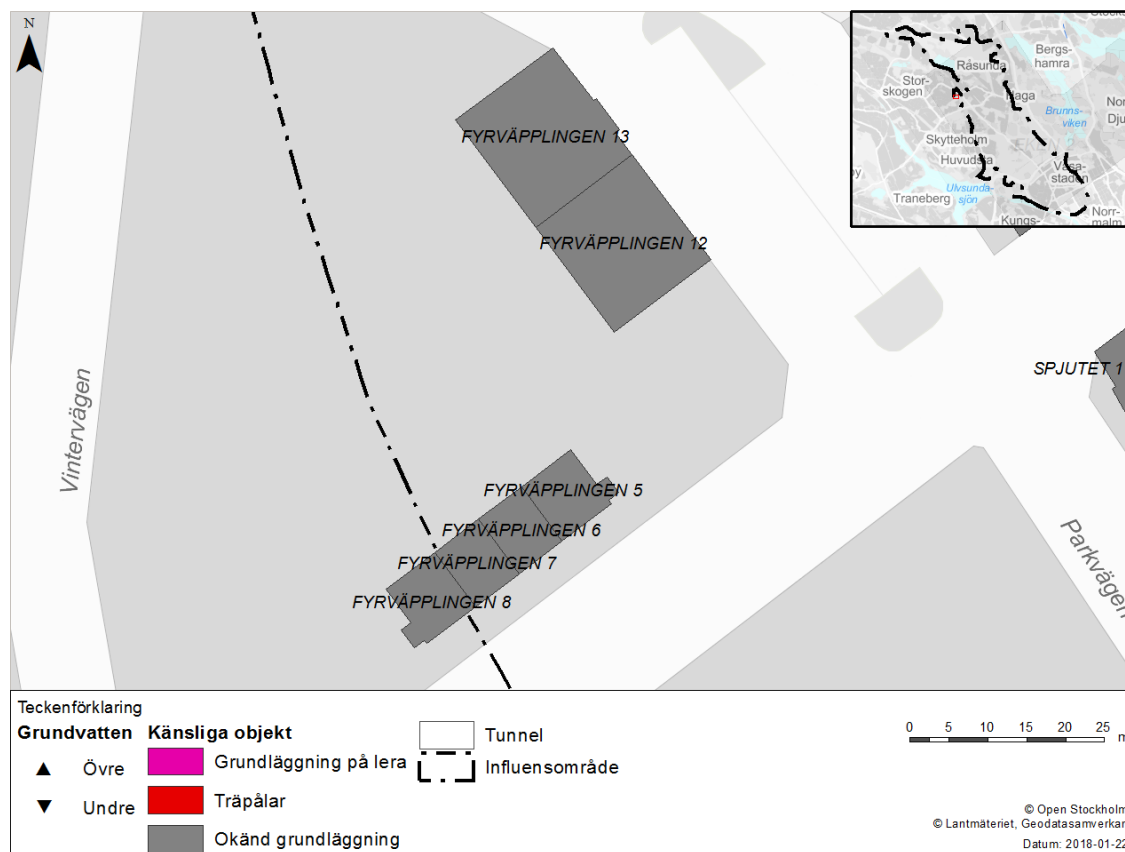
Fyrväpplingen, där grundvattenberoende byggnader visas i rosa, rött och grått.

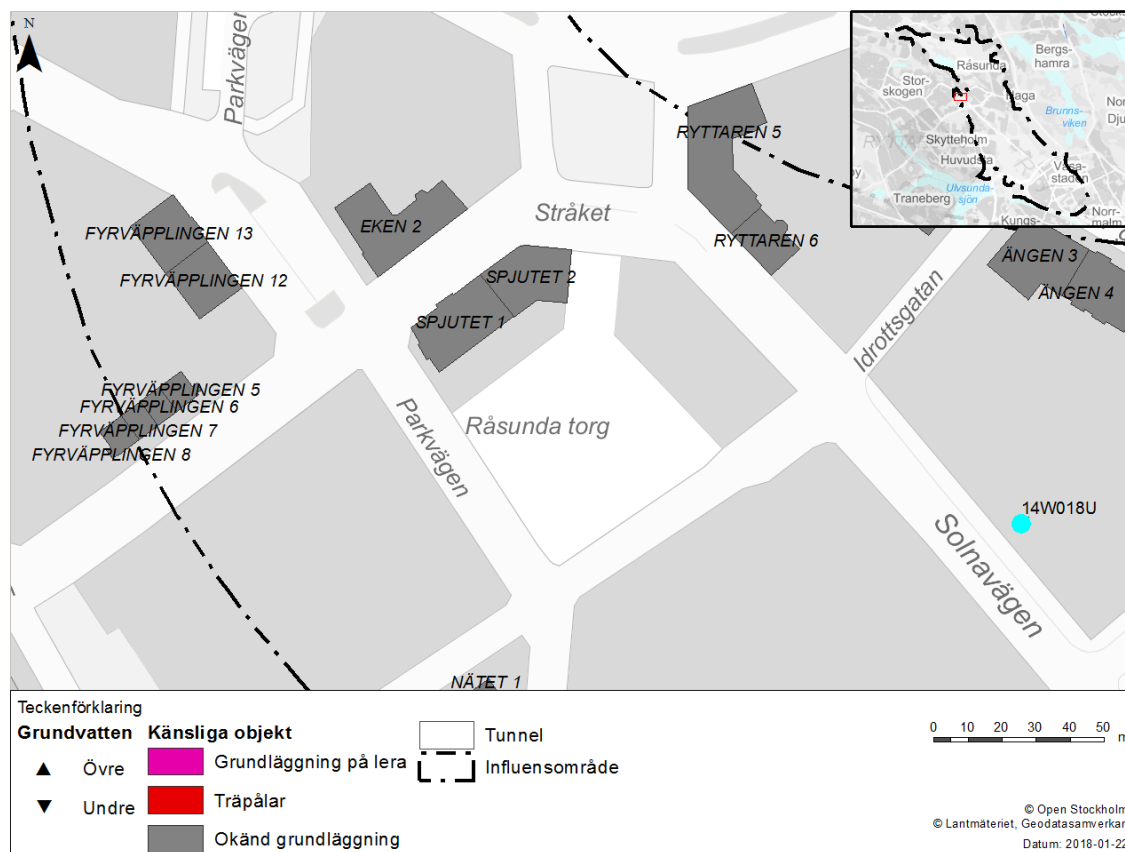
Grundvattenrör för bevakning av grundvattennivåer i kvarteret Fyrväpplingen. Grundvattenrörets läge visas med turkos markering.

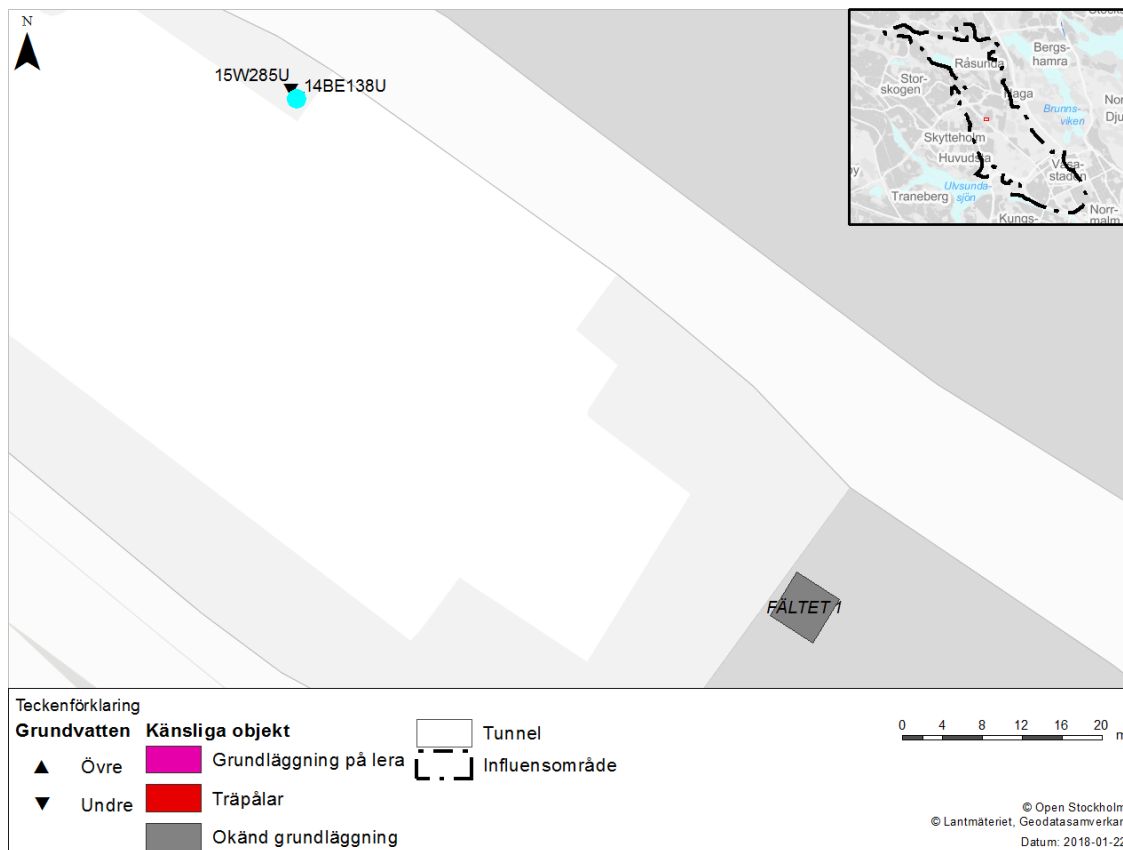
Fältet, där grundvattenberoende byggnader visas i rosa, rött och grått. Det valda grundvattenrörets läge visas med turkos markering.

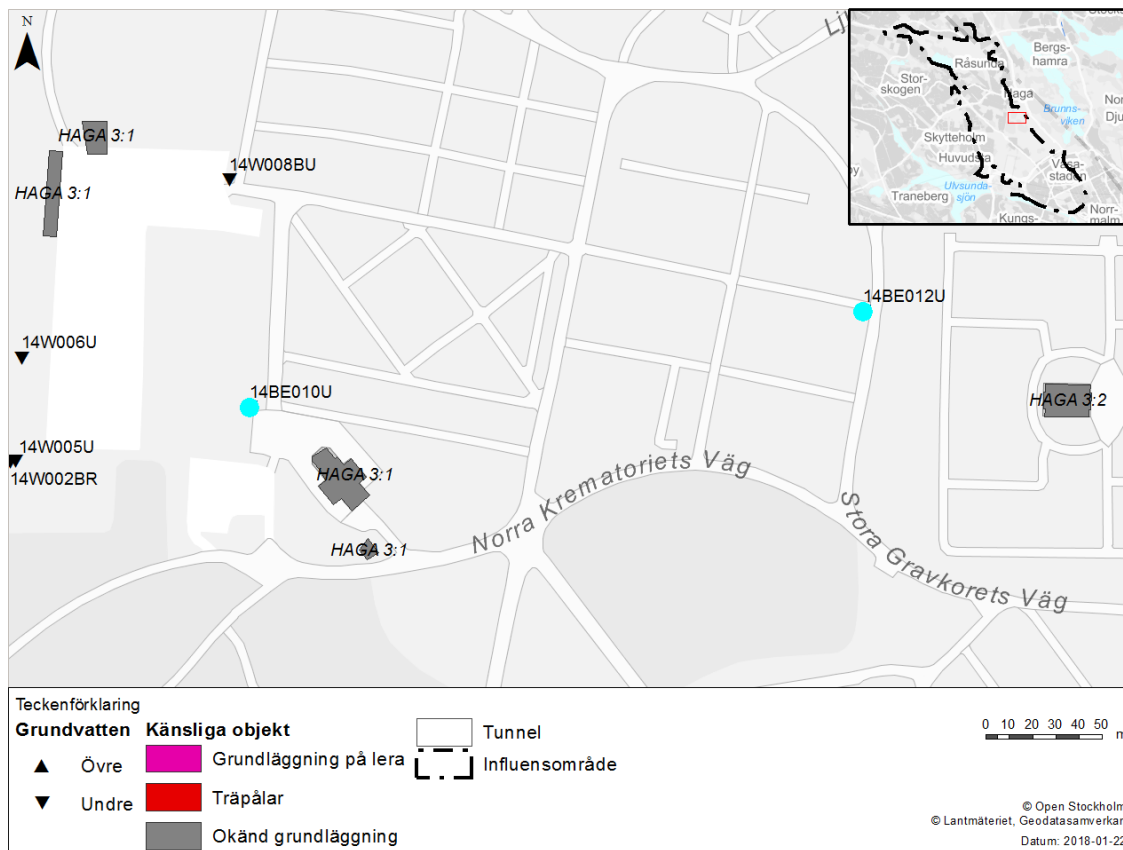
Haga 3:1 och 3:2, där grundvattenberoende byggnader visas i rosa, rött och grått. De valda grundvattenrörens lägen visas med turkos markering.

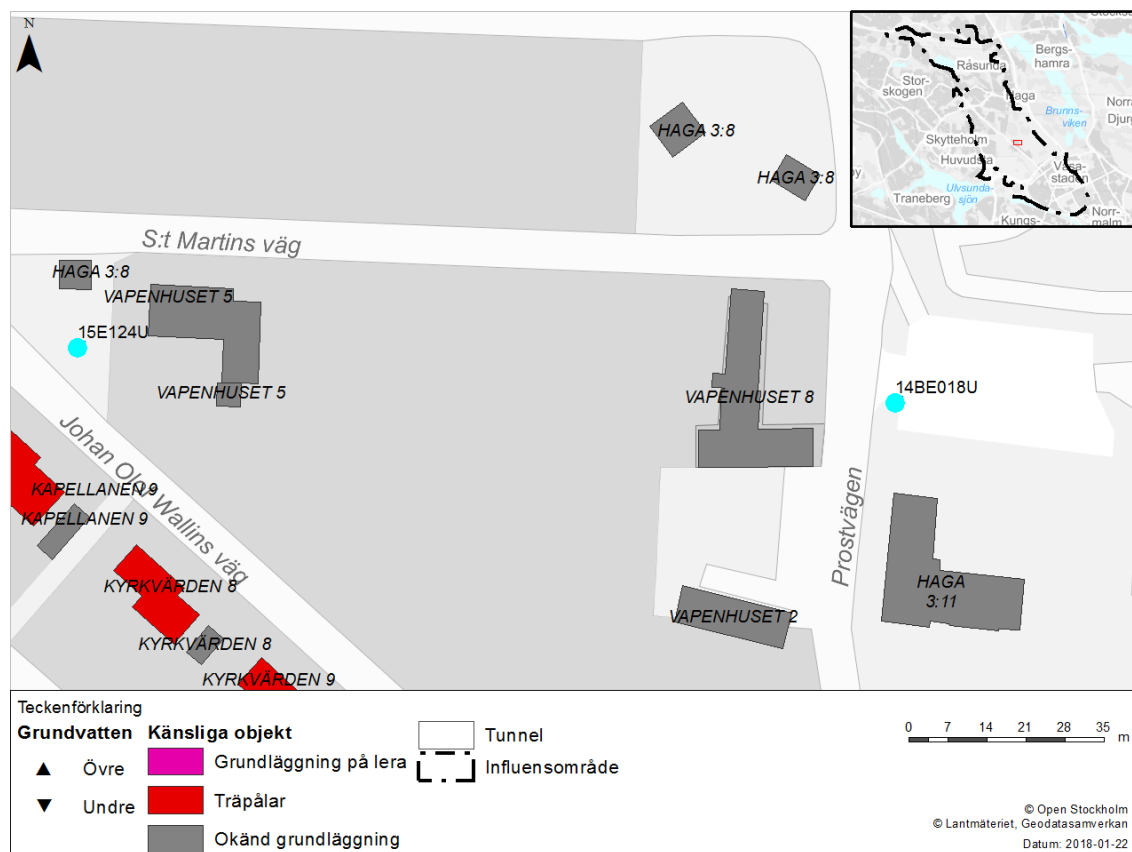
Haga 3:8, där grundvattenberoende byggnader visas i rosa, rött och grått. De valda grundvattenrörens lägen visas med turkos markering.

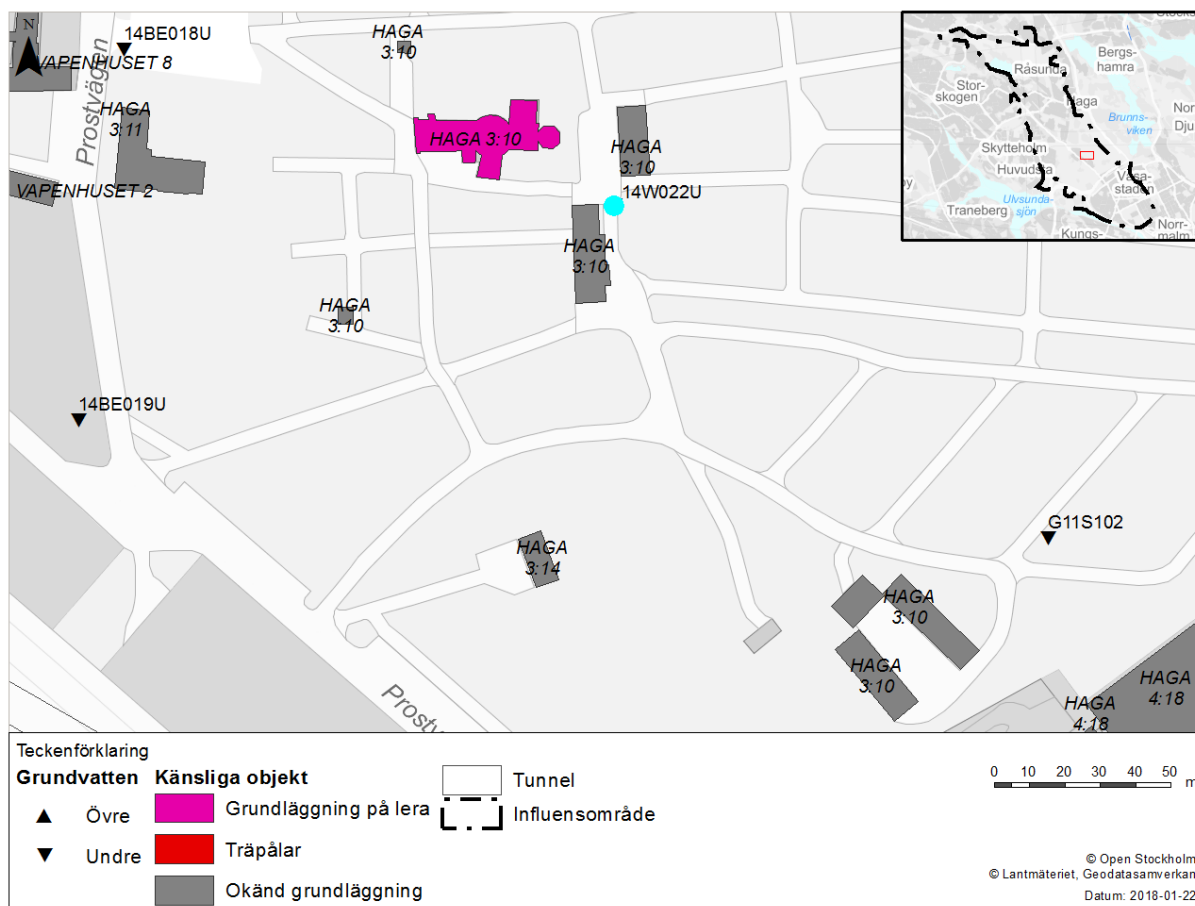
Haga 3:14 och fem av byggnaderna tillhörande 3:10, där grundvattenberoende byggnader visas i rosa, rött och grått. Det valda grundvattenrörets läge visas med turkos markering.

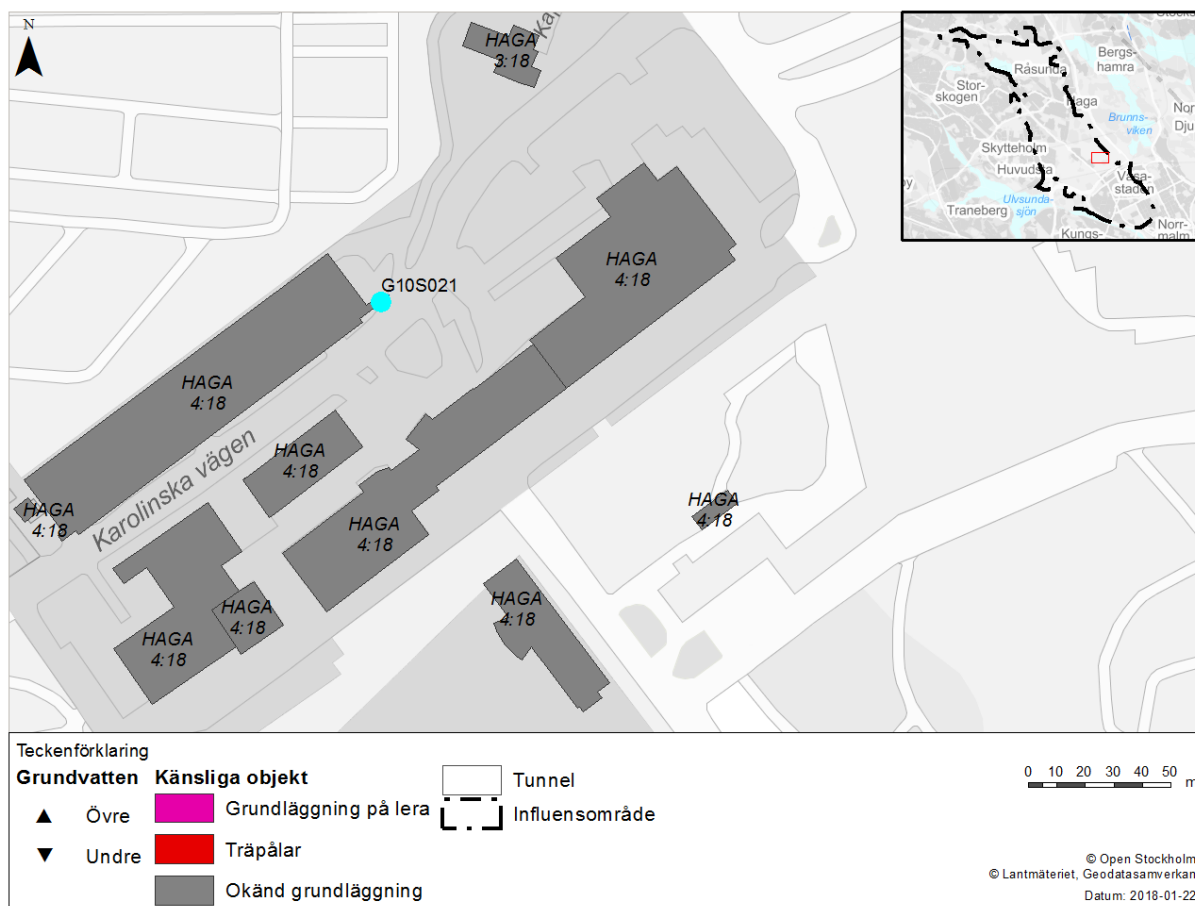
Haga 3:18, 4:18 och övriga två byggnader tillhörande 3:10 där grundvattenberoende byggnader visas i rosa, rött och grått. De valda grundvattenrörens lägen visas med turkos markering.

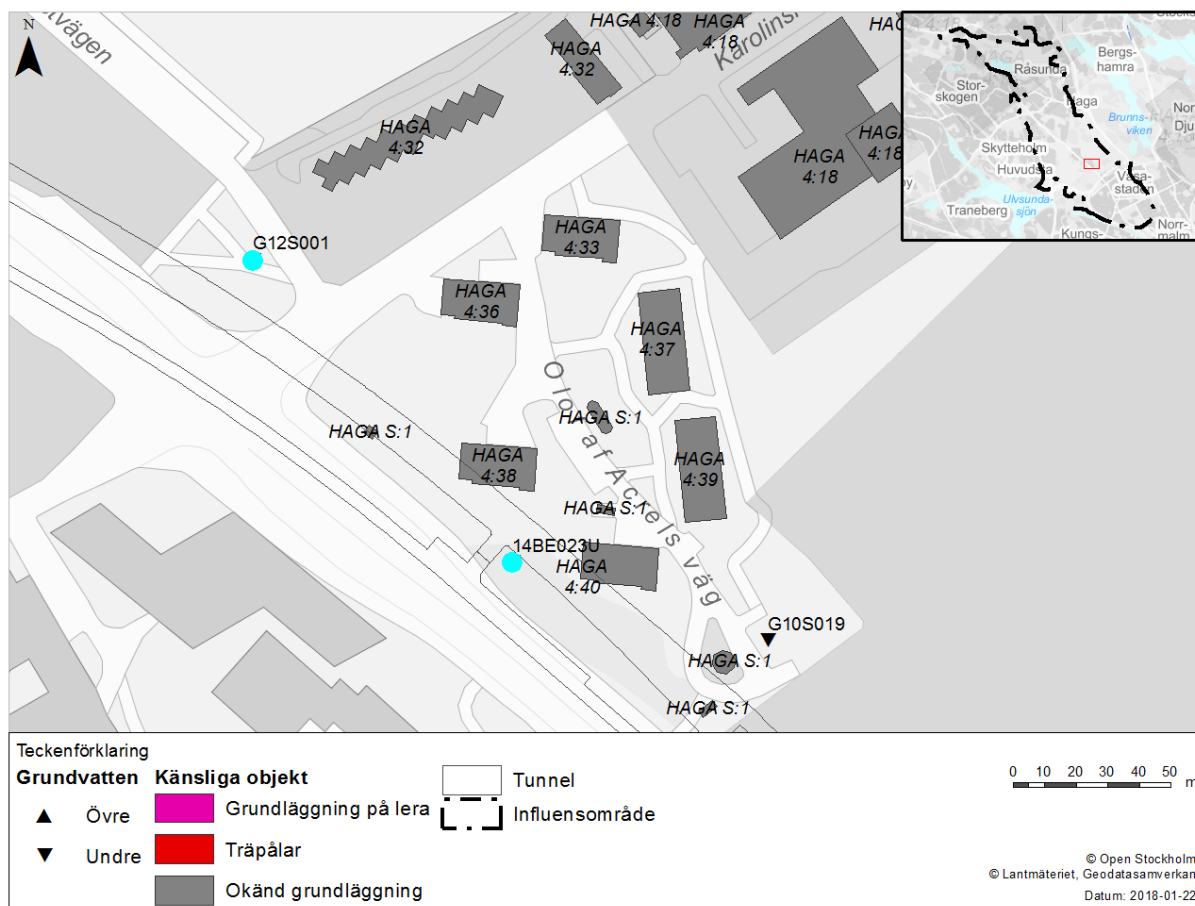
Haga 4:32, 4:33, 4:36, 4:37, 4:38, 4:39, 4:40 och S:1, där grundvattenberoende byggnader visas i rosa, rött och grått. De valda grundvattenrörens lägen visas med turkos markering.

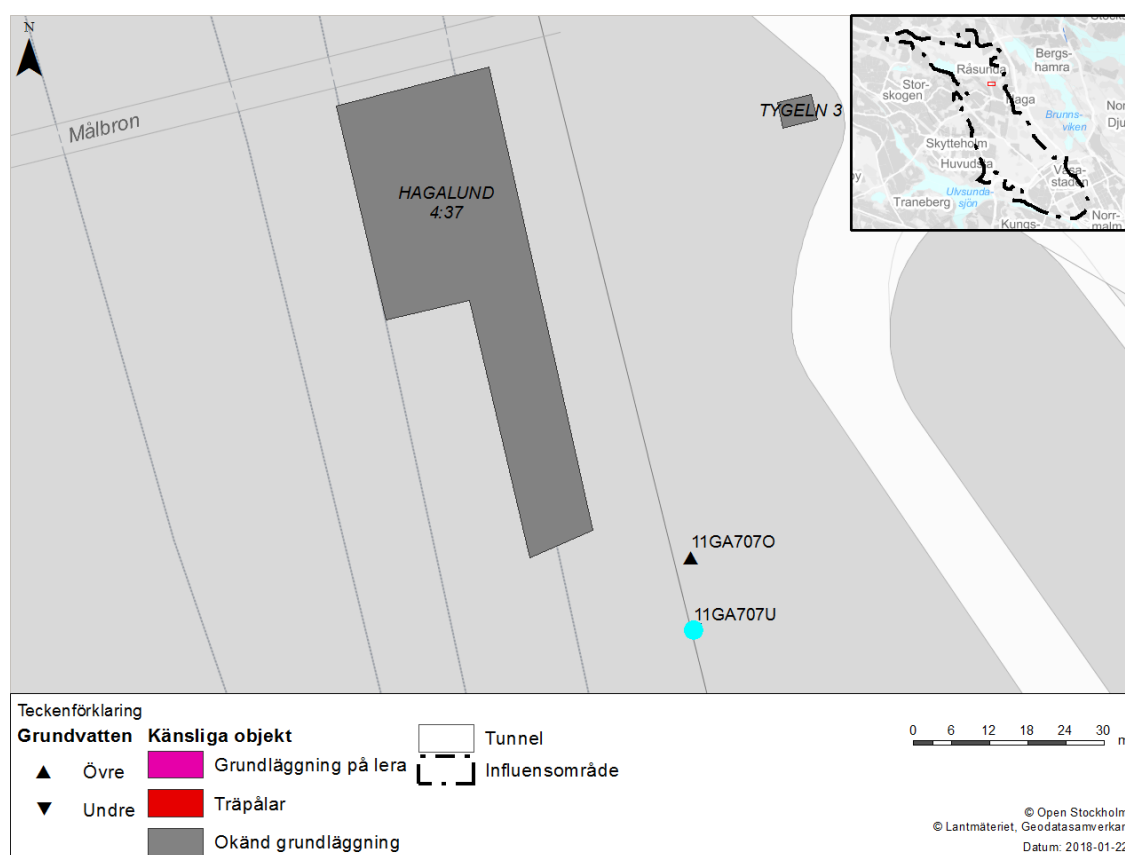
Hagalund 4:37, där grundvattenberoende byggnader visas i rosa, rött och grått. Det valda grundvattenrörets läge visas med turkos markering.

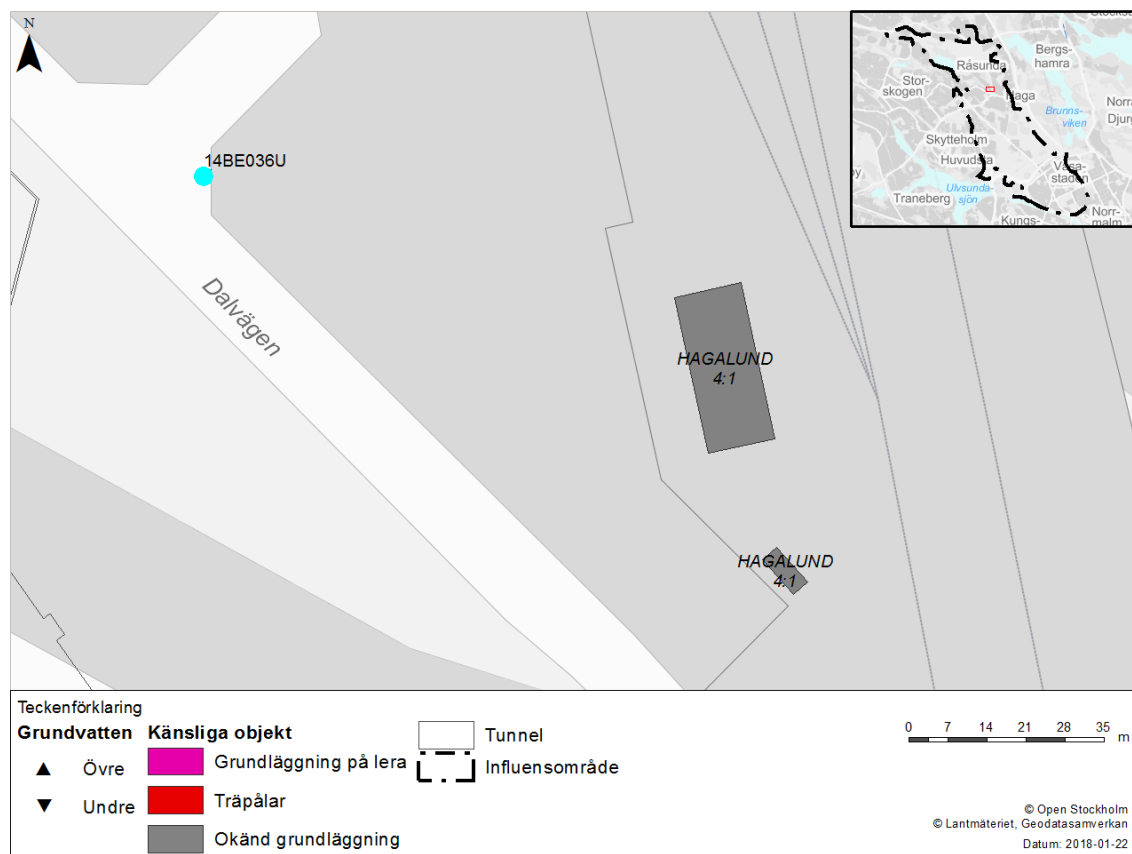
Två av byggnaderna tillhörande Hagalund 4:1, där grundvattenberoende byggnader visas i rosa, rött och grått. Det valda grundvattenrörets läge visas med turkos markering.

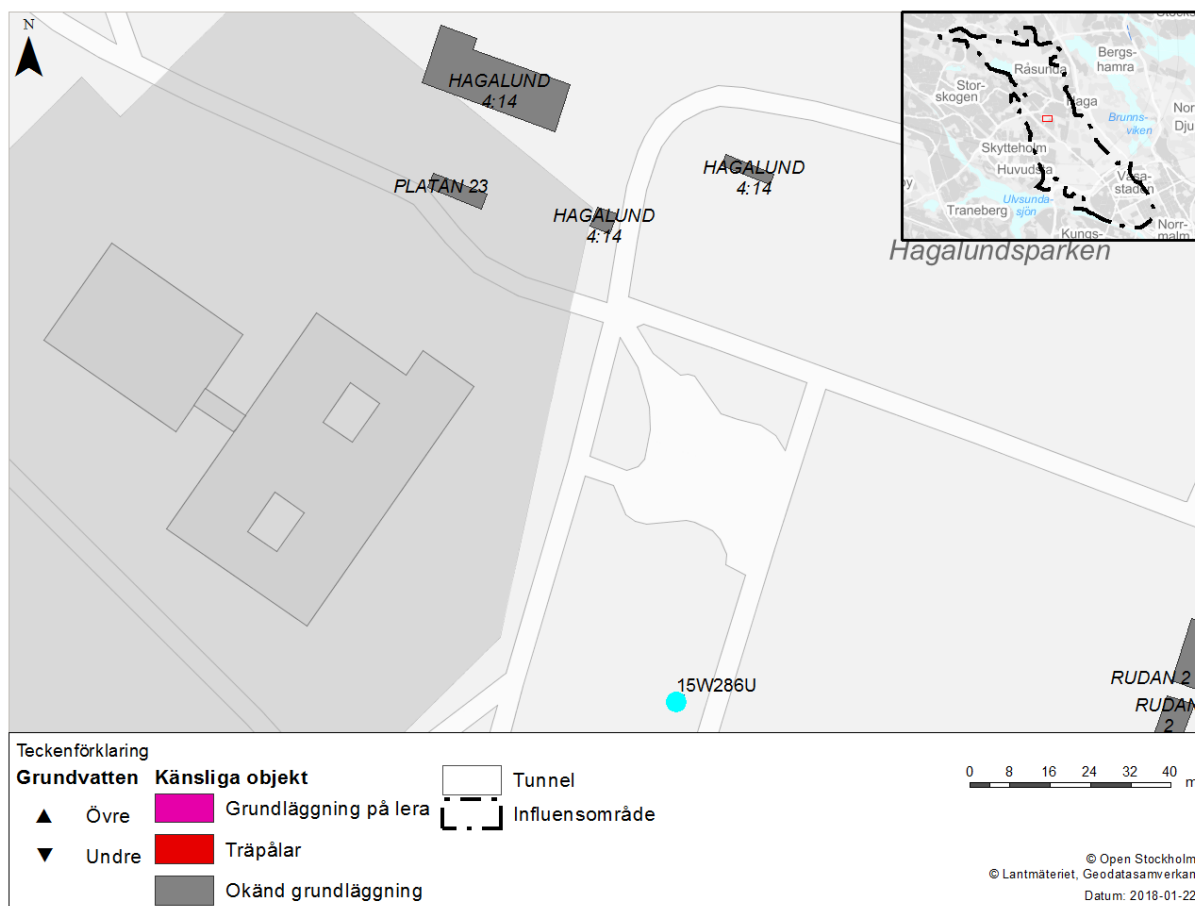
Hagalund 4:14, där grundvattenberoende byggnader visas i rosa, rött och grått. Det valda grundvattenrörets läge visas med turkos markering.

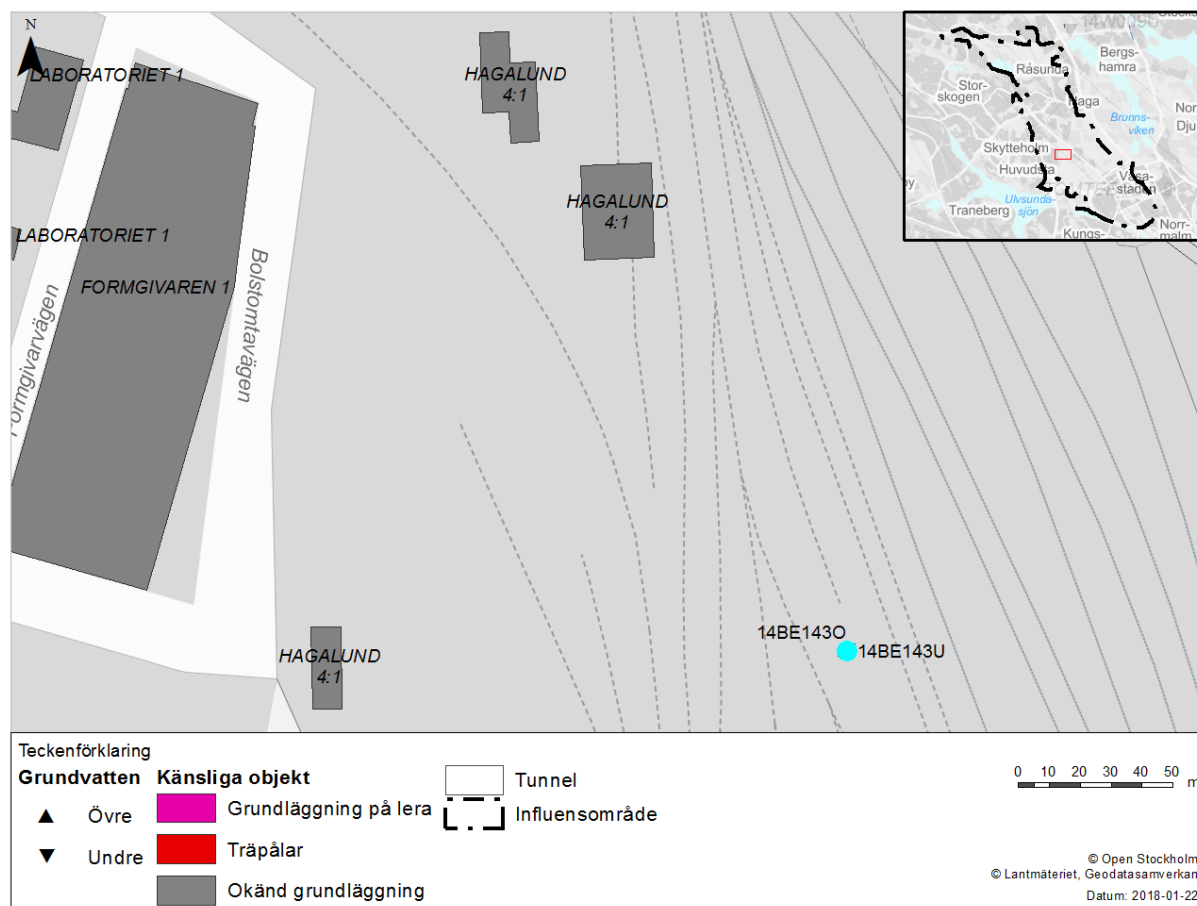
Ytterligare tre byggnader tillhörande Hagalund 4:1, där grundvattenberoende byggnader visas i rosa, rött och grått. Det valda grundvattenrörets läge visas med turkos markering.
