## Almen

Åtgärdsnivåer låga grundvattennivåer för känsliga objekt inom kvarteret Almen. Åtgärdsnivåerna är baserade på nivåmätningar genomförda under åren 2014-2017.

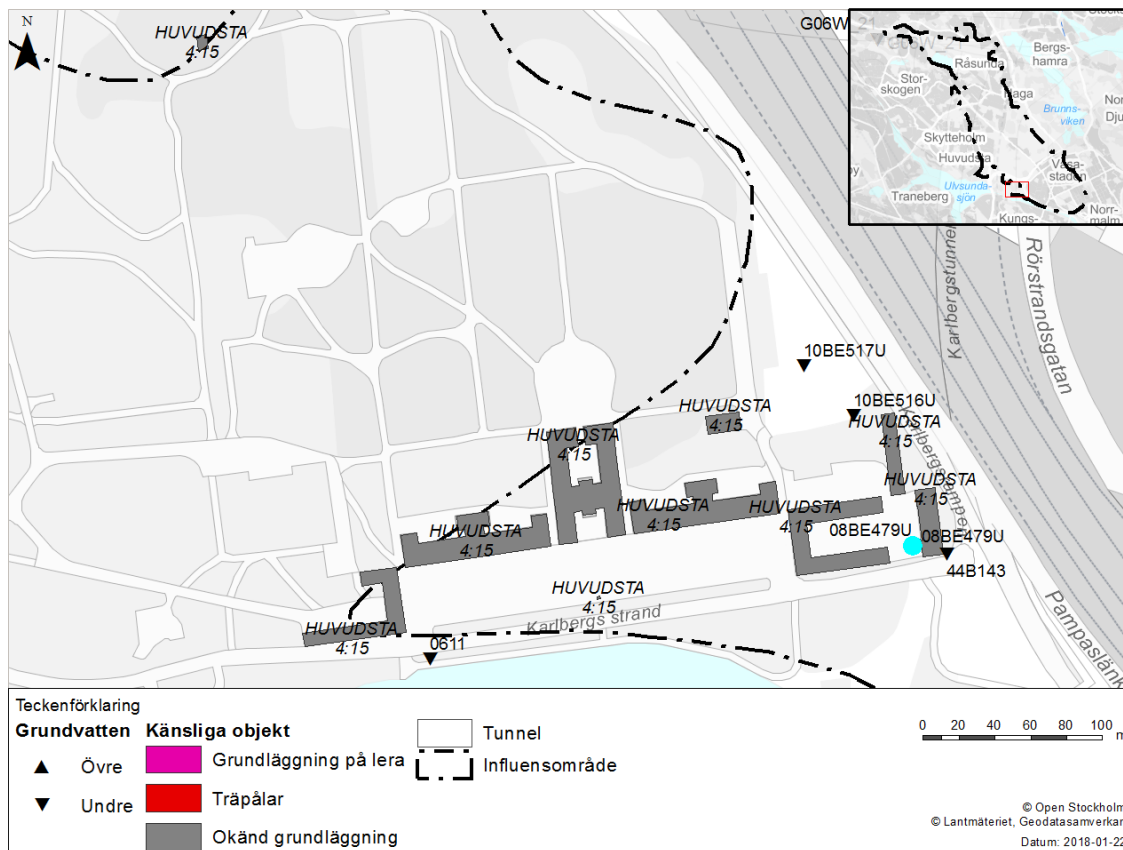
Huvudsta, där grundvattenberoende byggnader visas i rosa, rött och grått. Det valda grundvattenrörets läge visas med turkos markering.

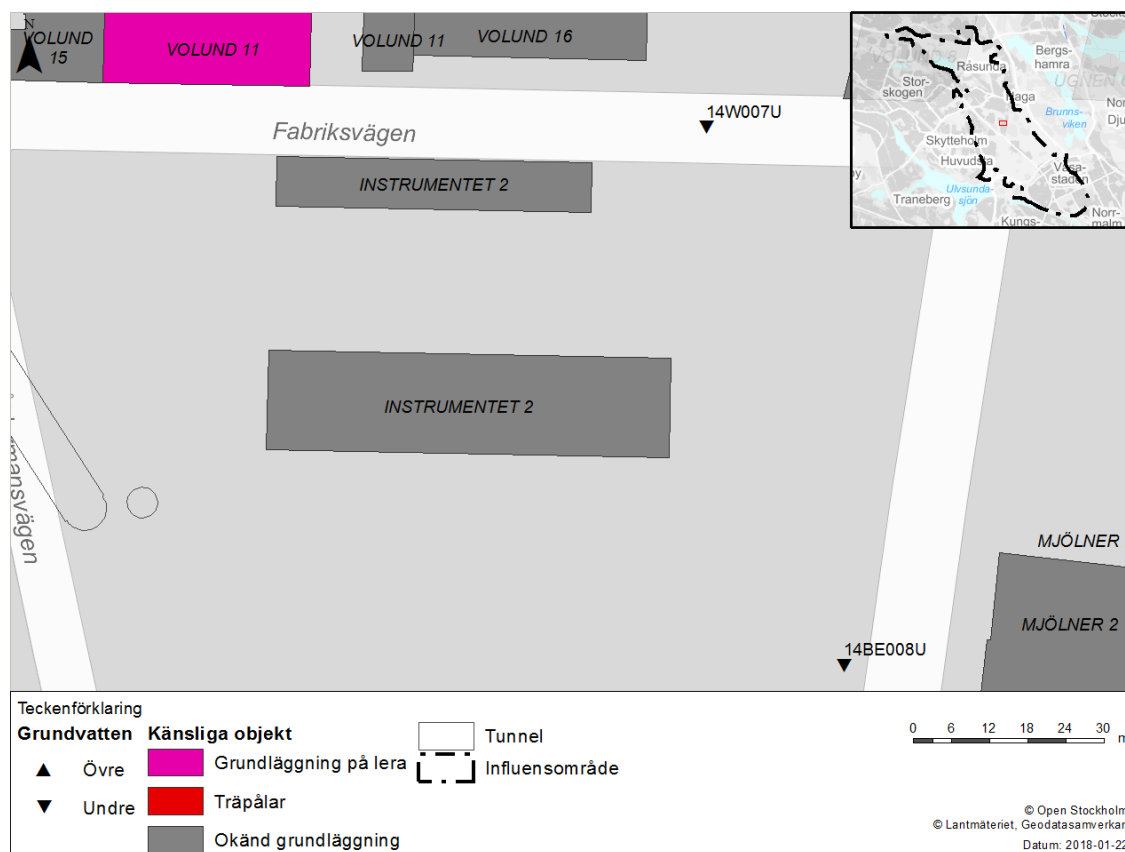
Instrumentet, där grundvattenberoende byggnader visas i rosa, rött och grått. Det valda grundvattenrörets läge visas med turkos markering.

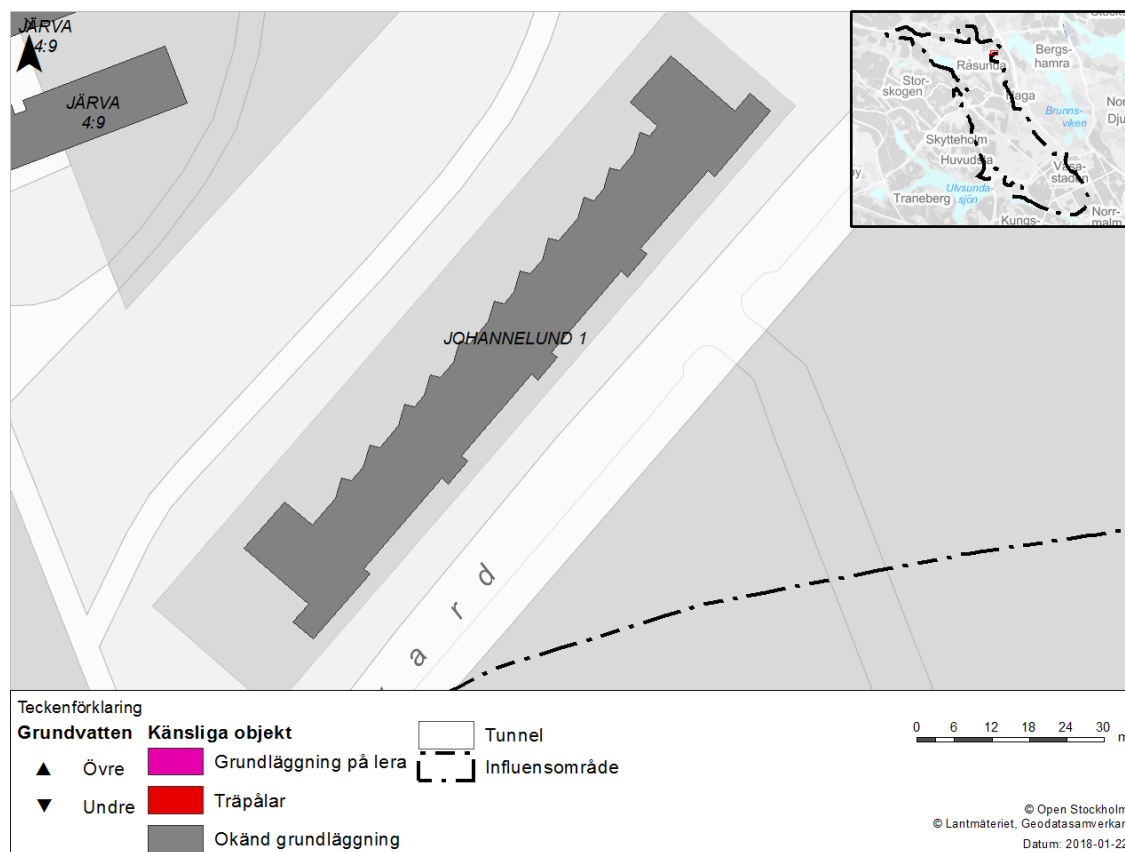
Johannelund, där grundvattenberoende byggnader visas i rosa, rött och grått.

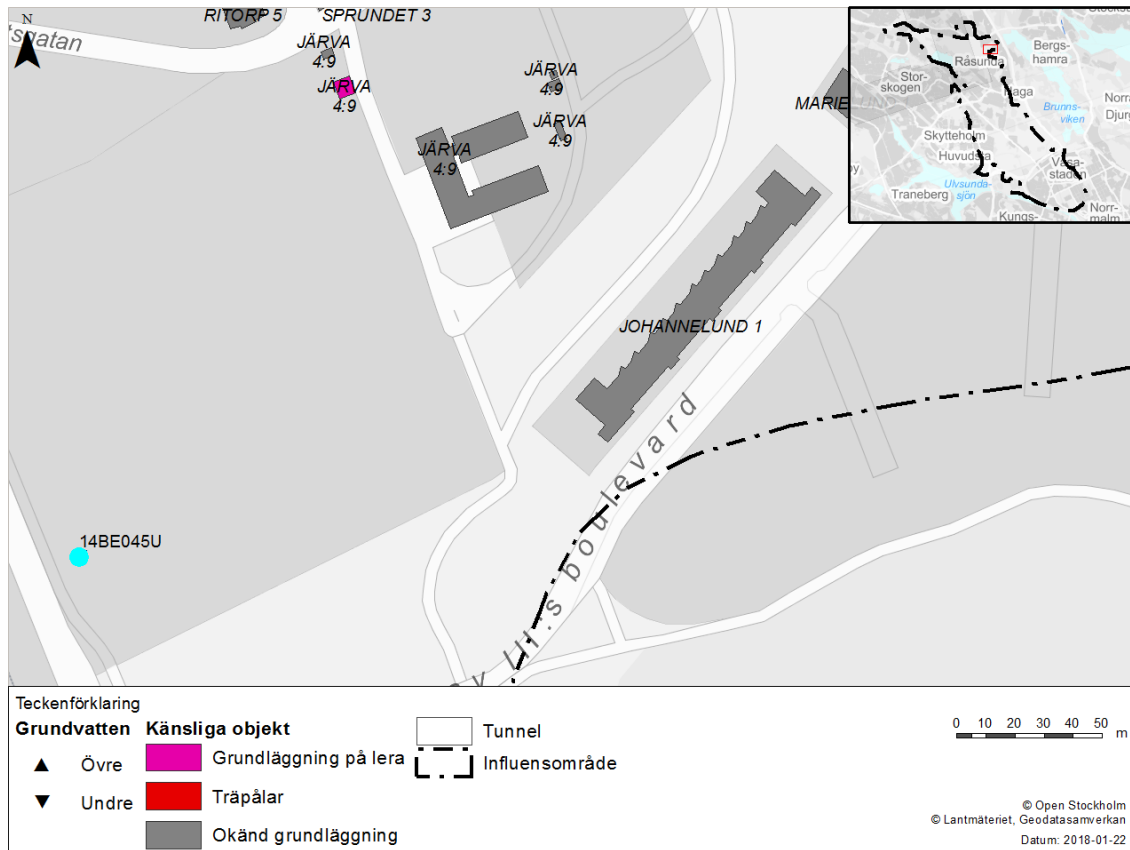
Grundvattenrör för bevakning av grundvattennivåer i kvarteret Johannelund. Grundvattenrörets läge visas med turkos markering.

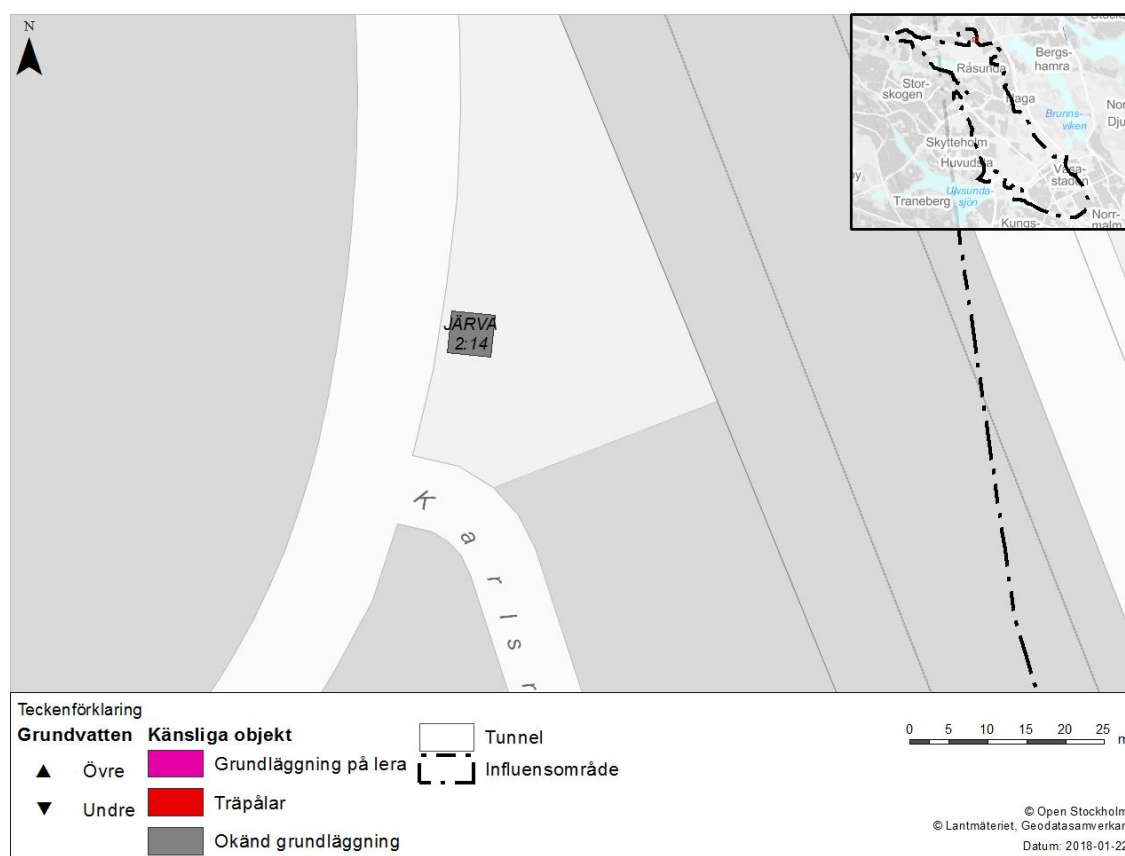
Järva 2:14, där grundvattenberoende byggnader visas i rosa, rött och grått.

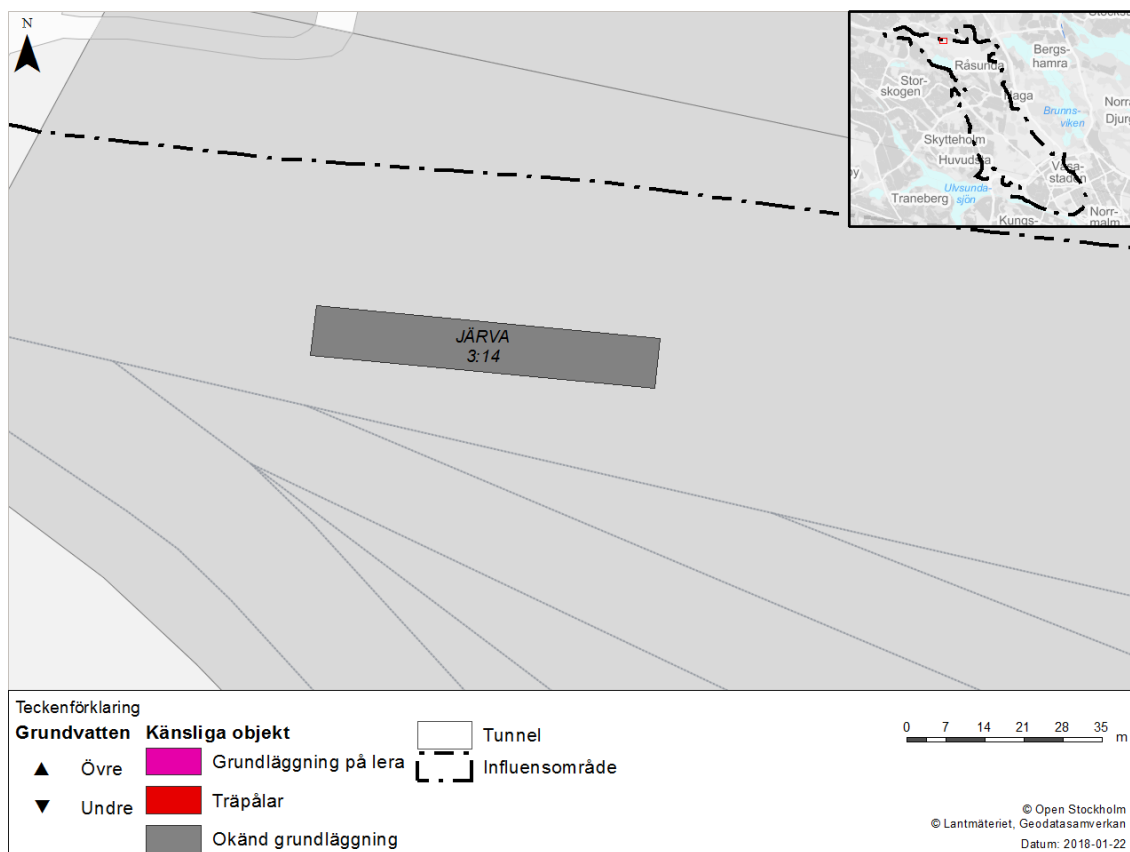
Järva 3:14, där grundvattenberoende byggnader visas i rosa, rött och grått.

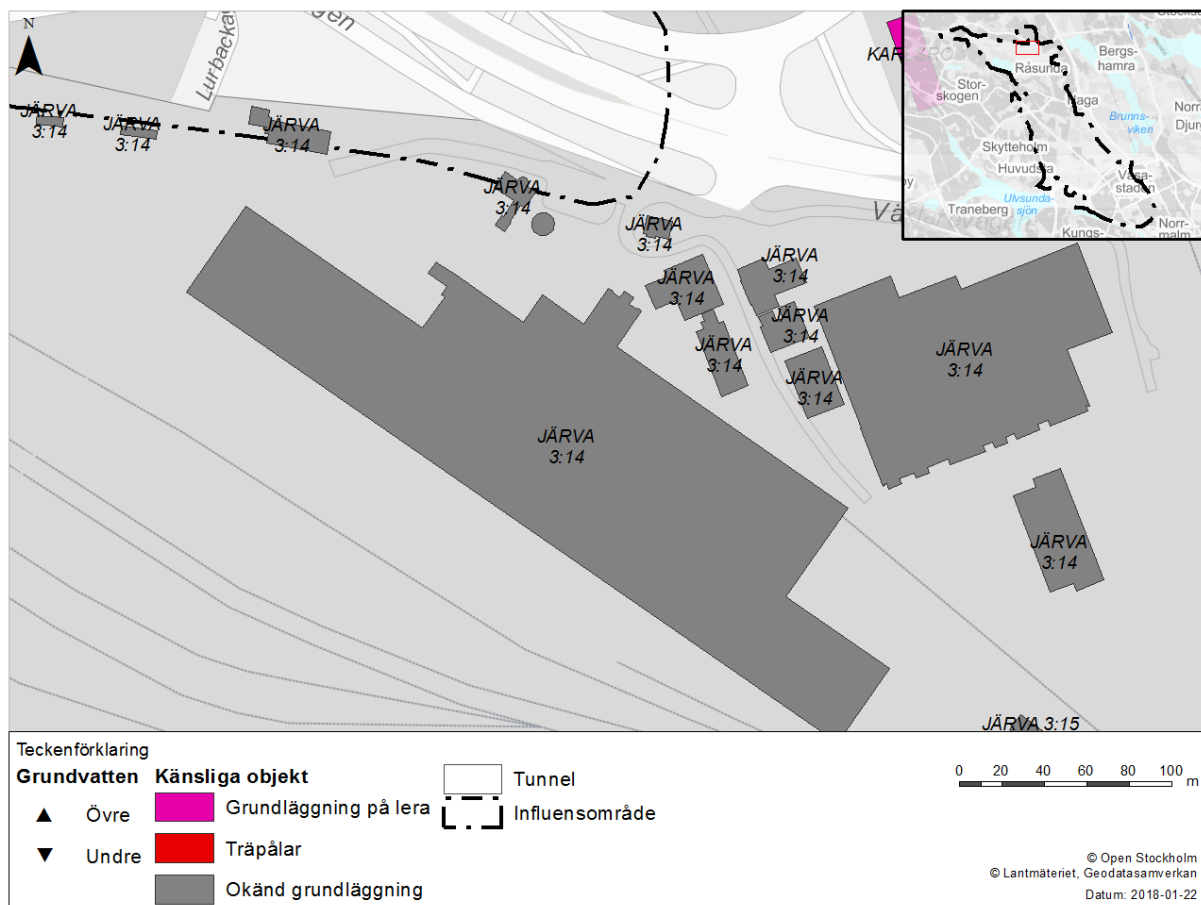
Järva 3:14, där grundvattenberoende byggnader visas i rosa, rött och grått.

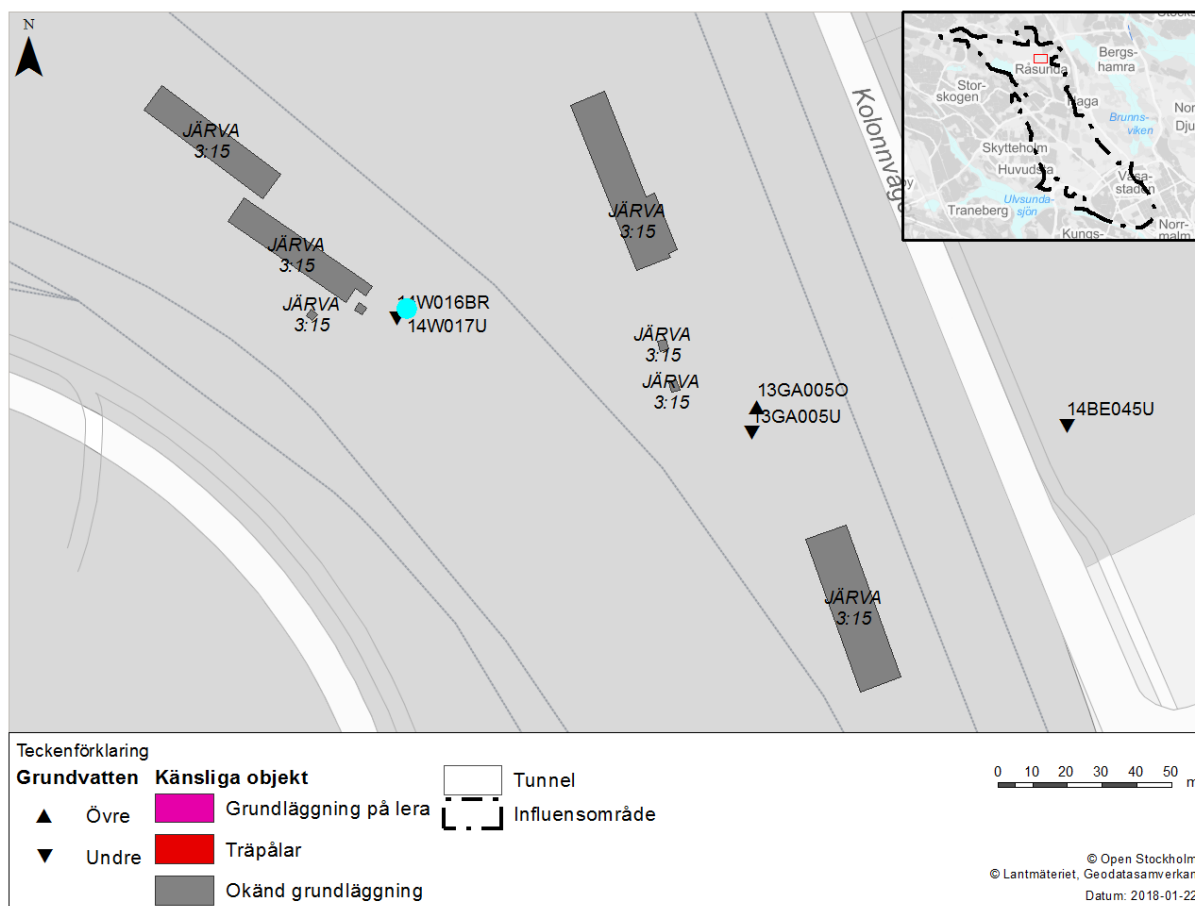
Järva 3:15, där grundvattenberoende byggnader visas i rosa, rött och grått. Det valda grundvattenrörets läge visas med turkos markering.

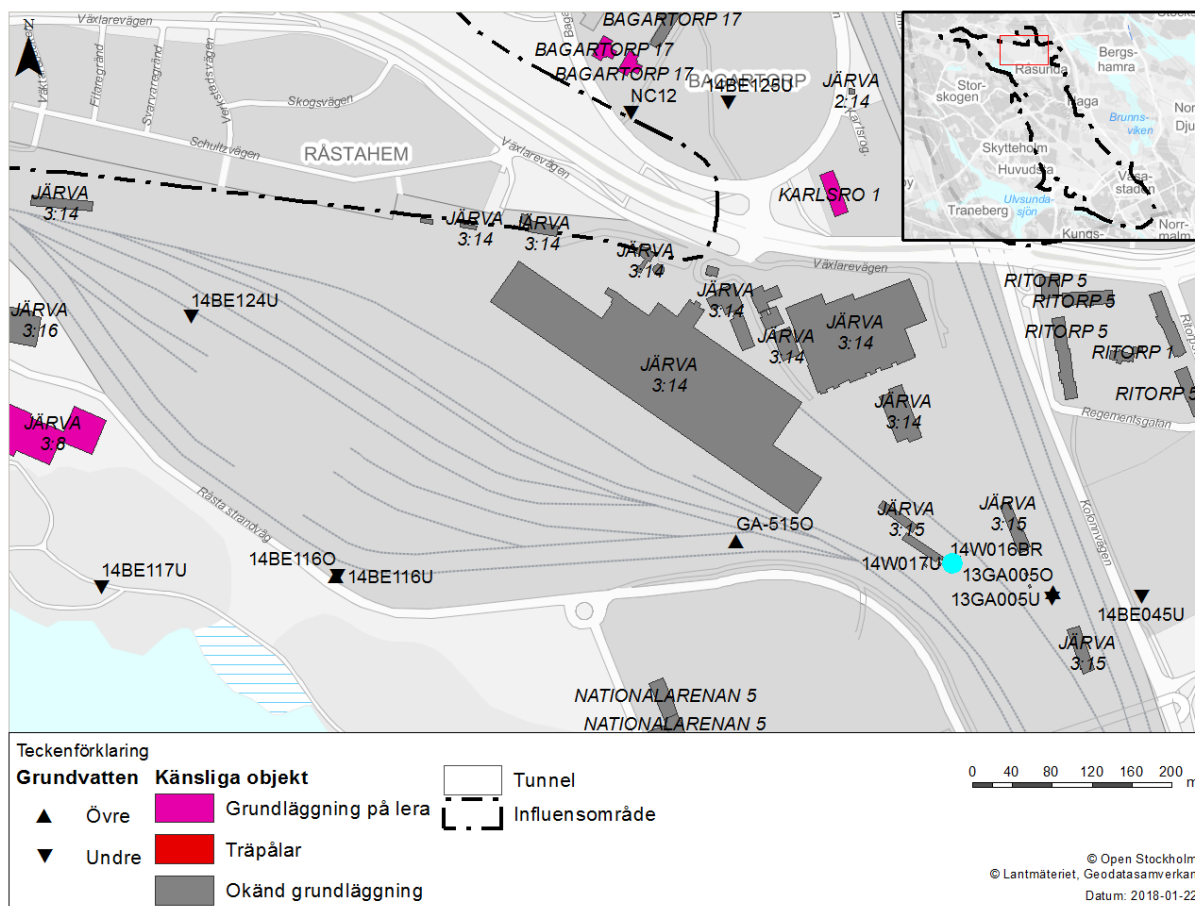
Översiktskarta över Järva 2:14, 3:14 och 3:15, där grundvattenberoende byggnader visas i rosa, rött och grått. Det valda grundvattenrörets läge visas med turkos markering.

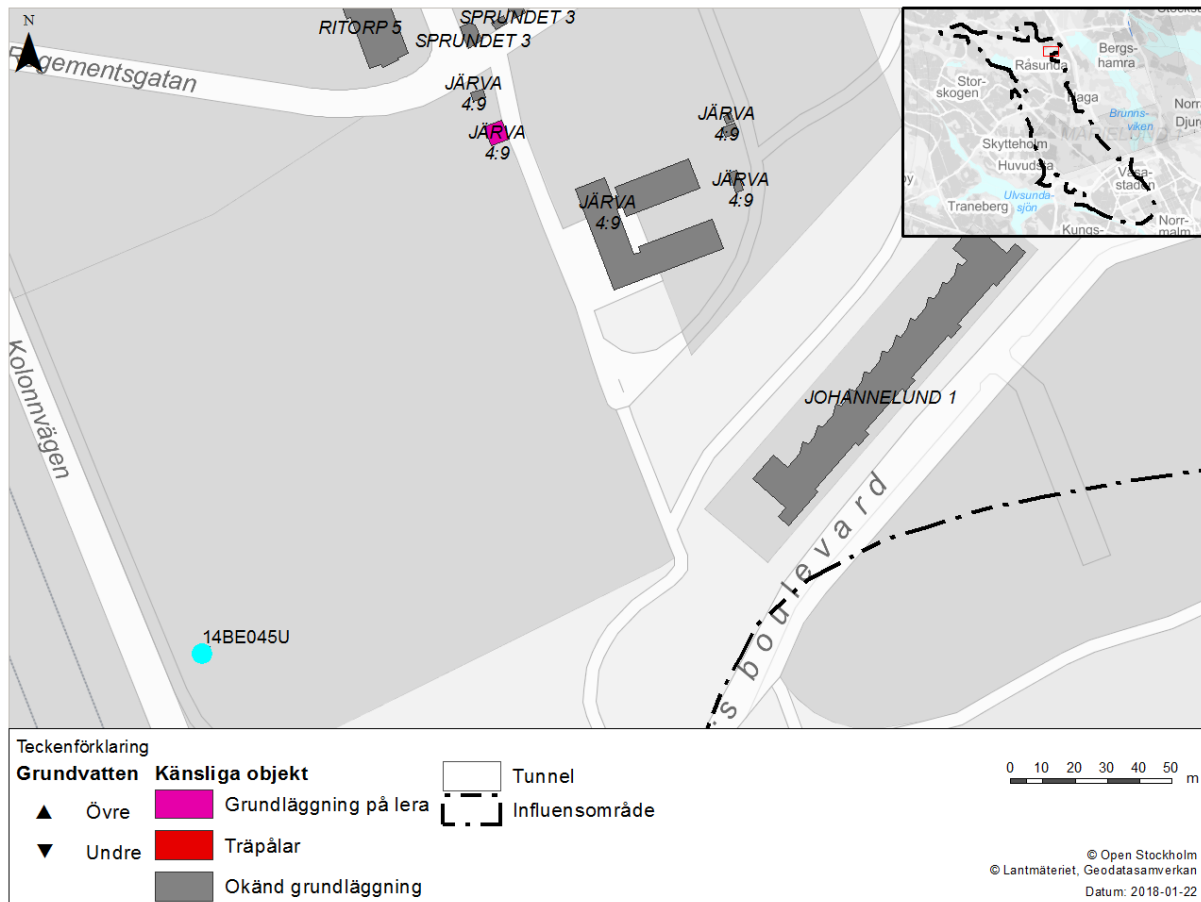
Järva 4:9, där grundvattenberoende byggnader visas i rosa, rött och grått. Det valda grundvattenrörets läge visas med turkos markering.

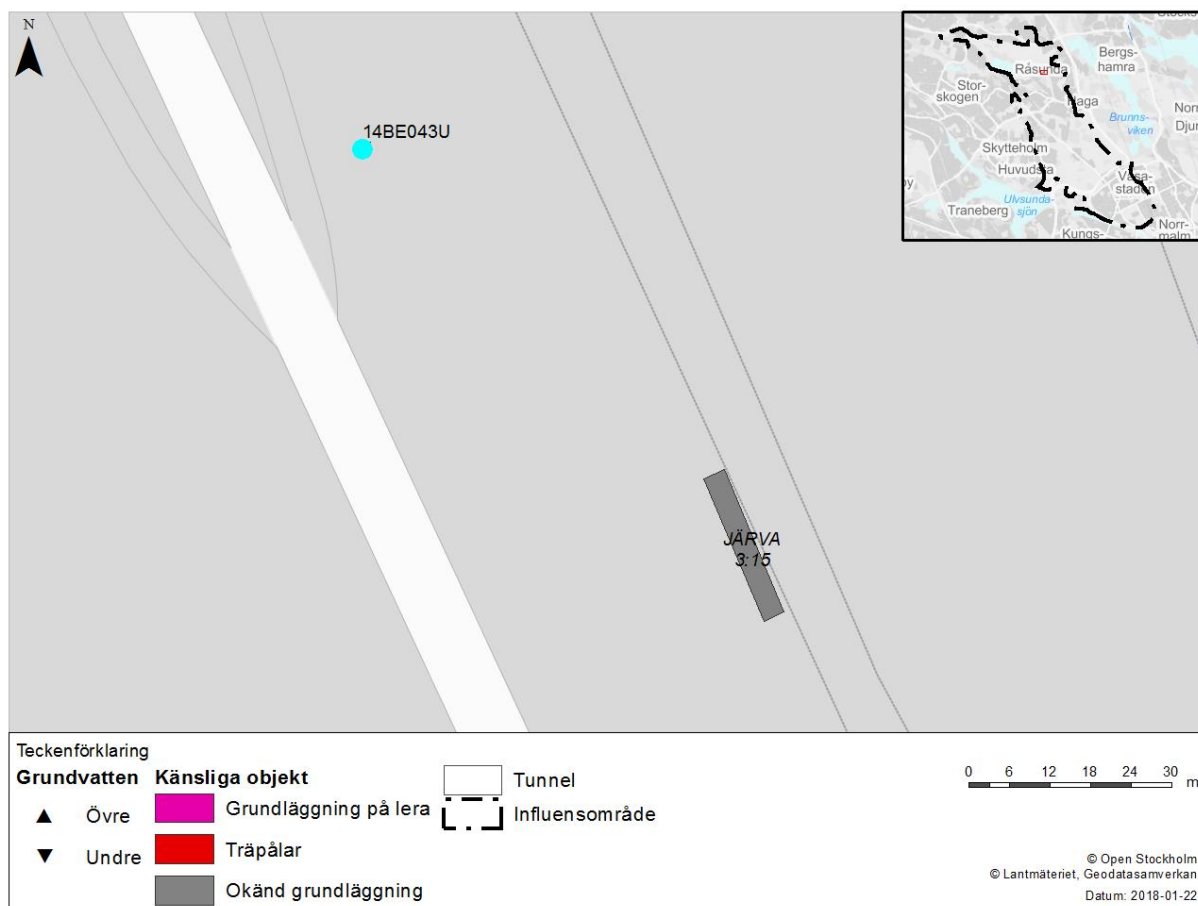
Ytterligare byggnad tillhörande Järva 3:15, där grundvattenberoende byggnader visas i rosa, rött och grått. Det valda grundvattenrörets läge visas med turkos markering.

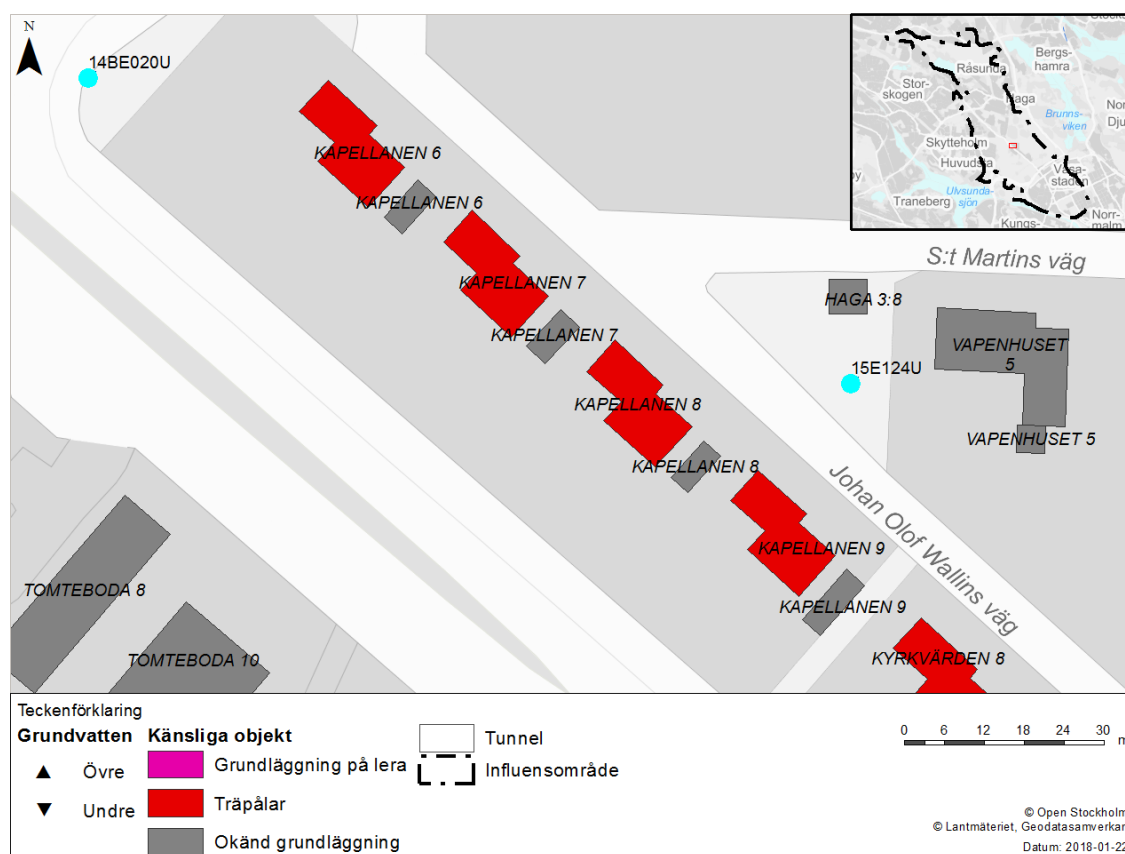
Kapellanen, där grundvattenberoende byggnader visas i rosa, rött och grått. De valda grundvattenrörens läge visas med turkos markering.

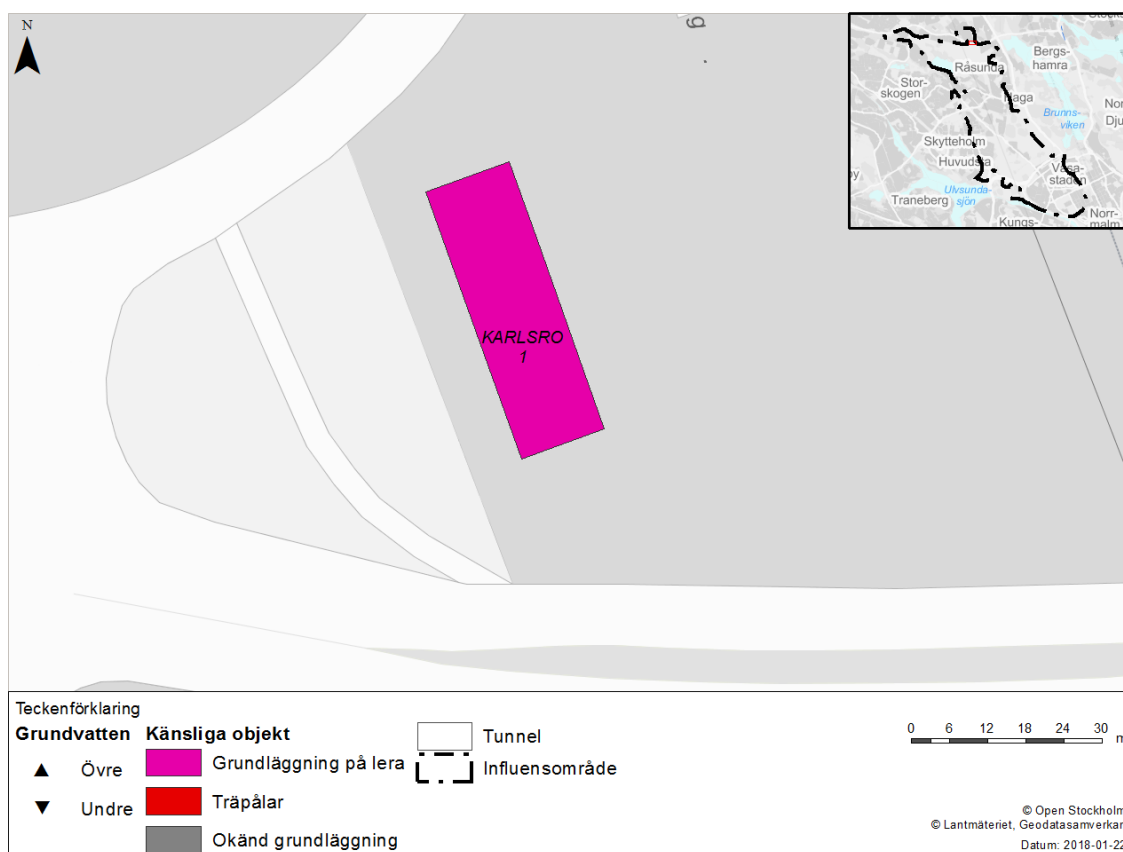
Karlsro, där grundvattenberoende byggnader visas i rosa, rött och grått.

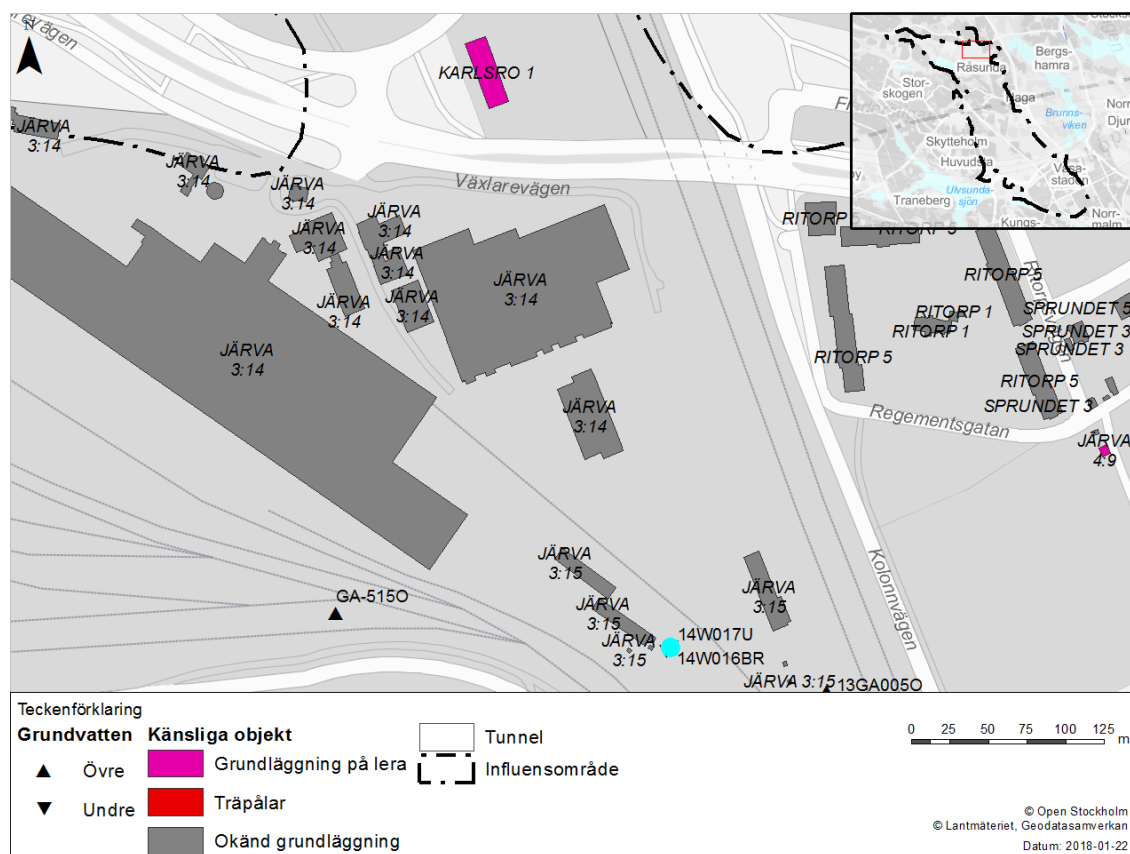
Grundvattenrör för bevakning av grundvattennivåer i kvarteret Karlsro. Grundvattenrörets läge visas med turkos markering.

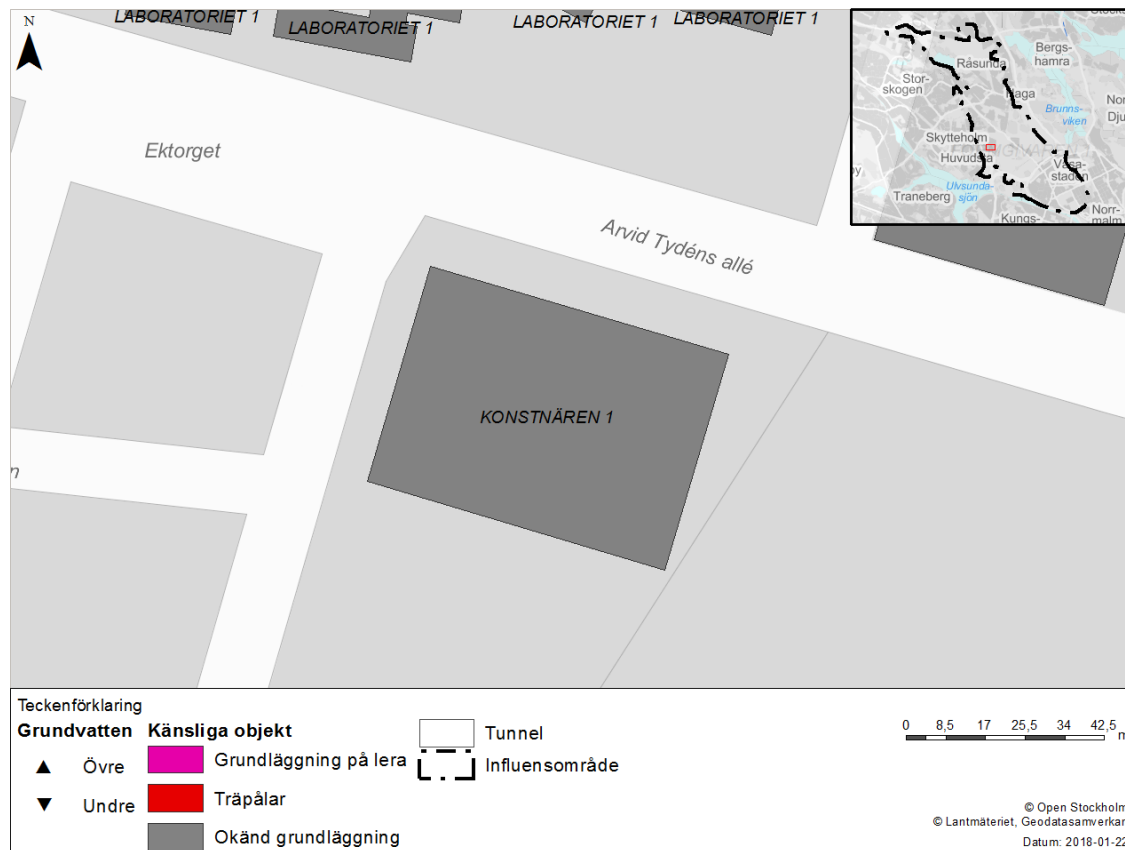
Konstnären, där grundvattenberoende byggnader visas i rosa, rött och grått.

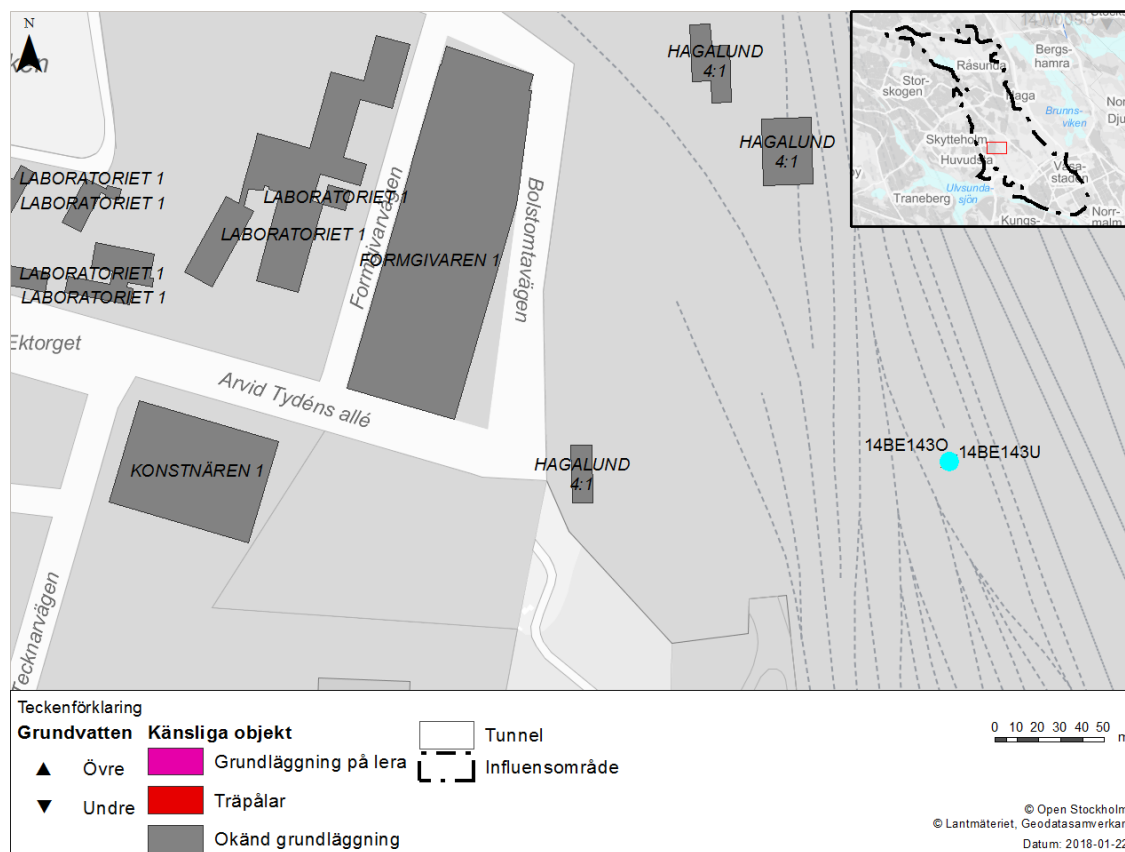
Grundvattenrör för bevakning av grundvattennivåer i kvarteret Konstnären. Grundvattenrörets läge visas med turkos markering.

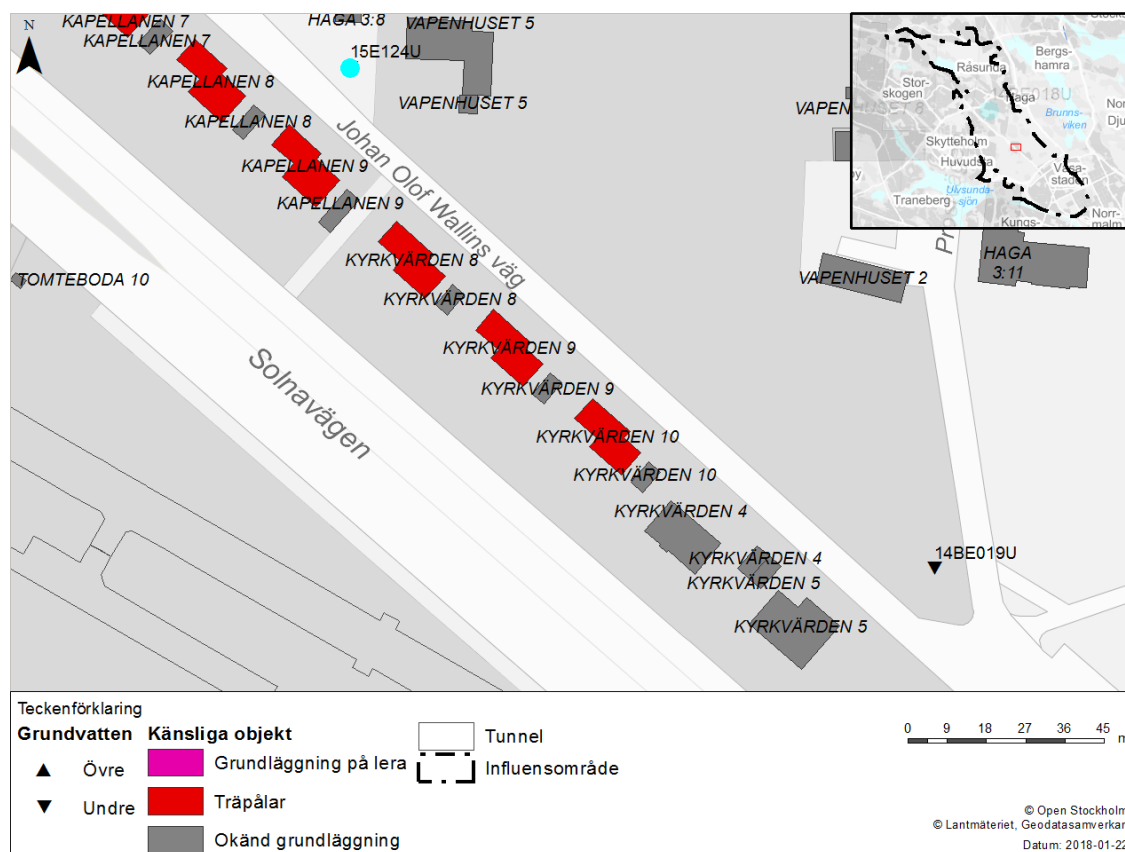
Kyrkvärden, där grundvattenberoende byggnader visas i rosa, rött och grått. Det valda grundvattenrörets läge visas med turkos markering.

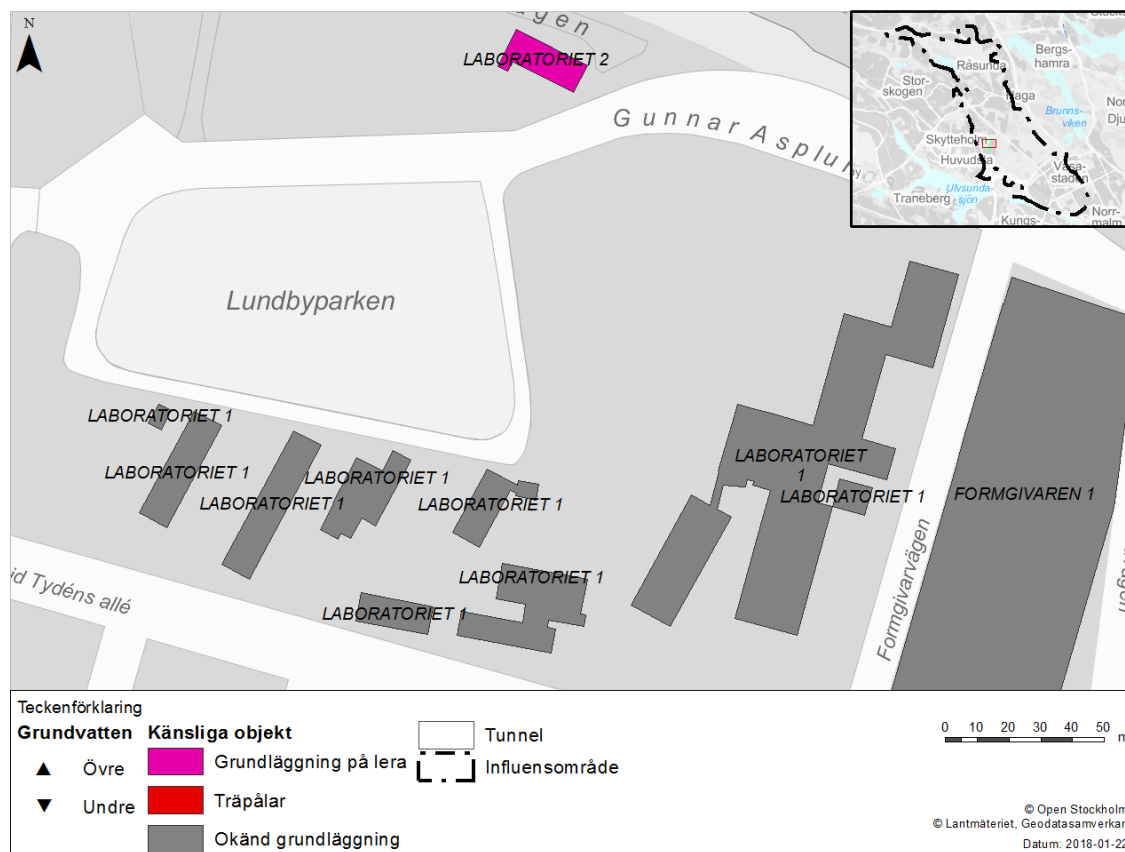
Laboratoriet, där grundvattenberoende byggnader visas i rosa, rött och grått.

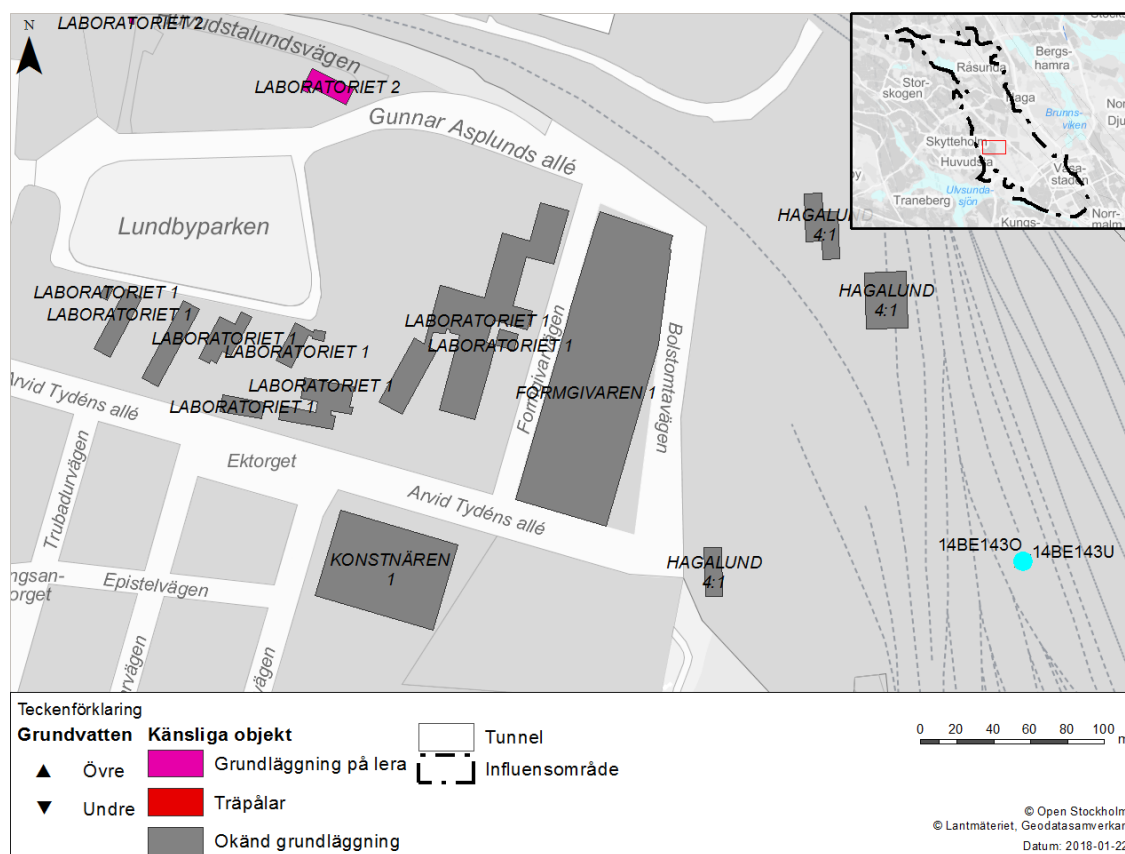
Grundvattenrör för bevakning av grundvattennivåer i kvarteret Laboratoriet. Grundvattenrörets läge visas med turkos markering.

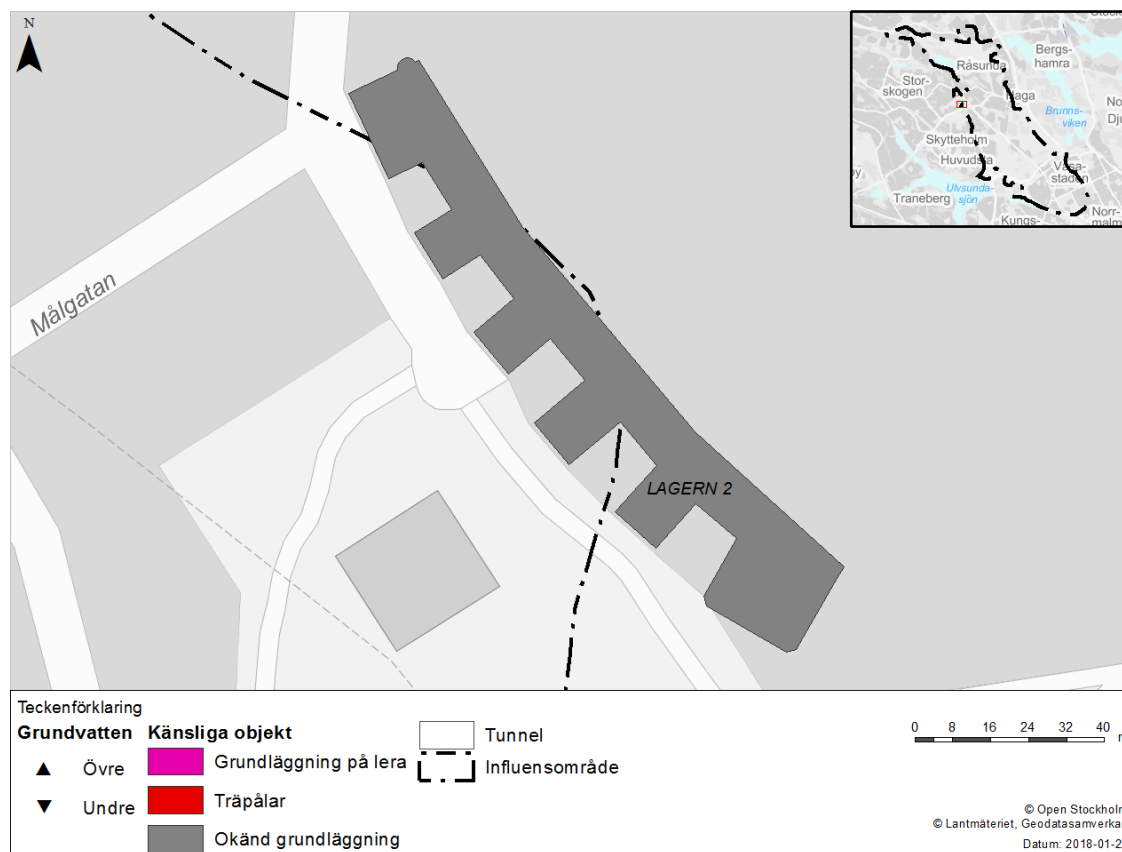
Lagern, där grundvattenberoende byggnader visas i rosa, rött och grått.

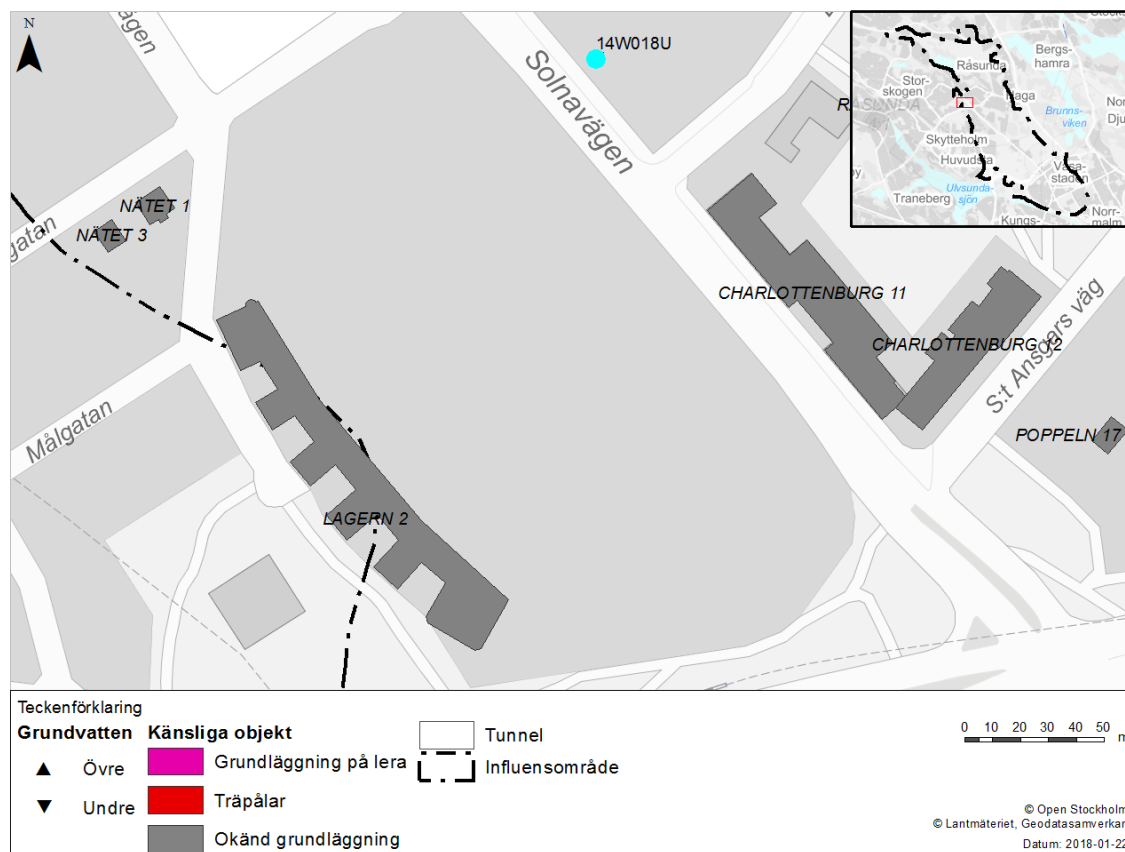
Grundvattenrör för bevakning av grundvattennivåer i kvarteret Lagern. Grundvattenrörets läge visas med turkos markering.

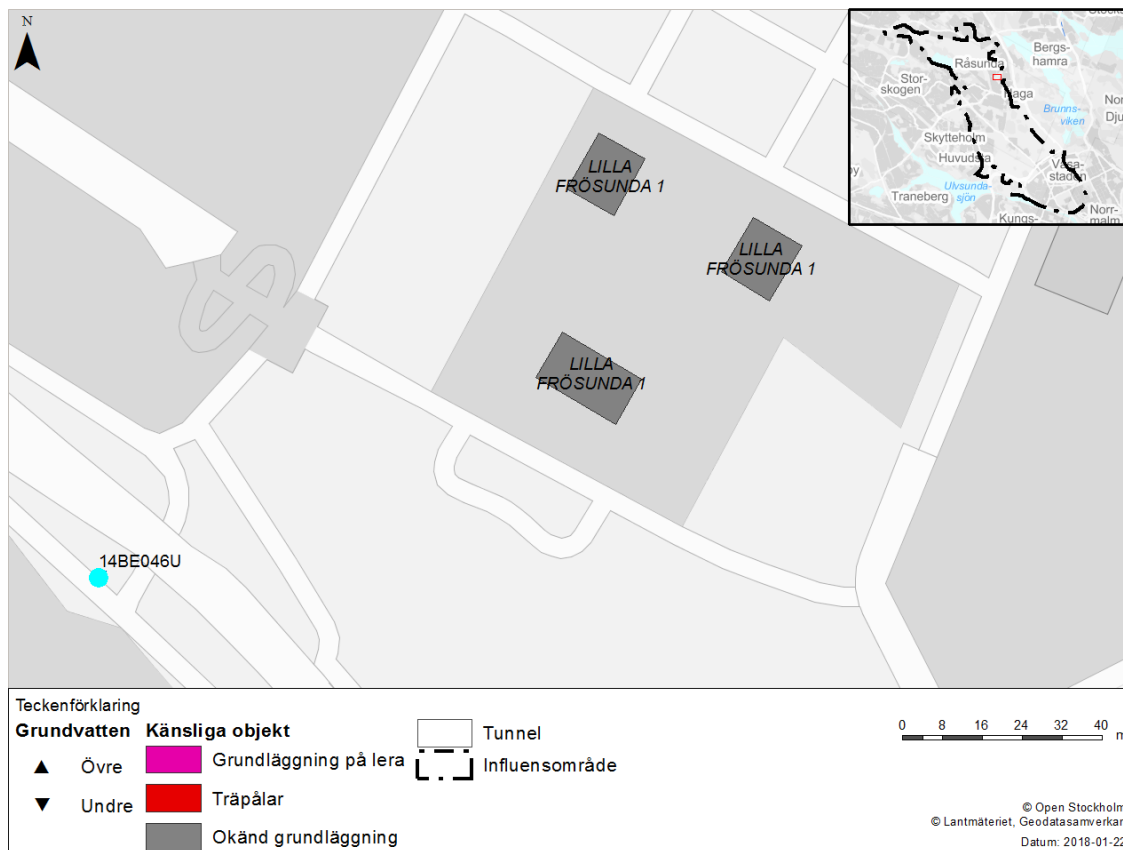
Lilla Frösunda, där grundvattenberoende byggnader visas i rosa, rött och grått. Det valda grundvattenrörets läge visas med turkos markering.
