## Almen

Åtgärdsnivåer låga grundvattennivåer för känsliga objekt inom kvarteret Almen. Åtgärdsnivåerna är baserade på nivåmätningar genomförda under åren 2014-2017.

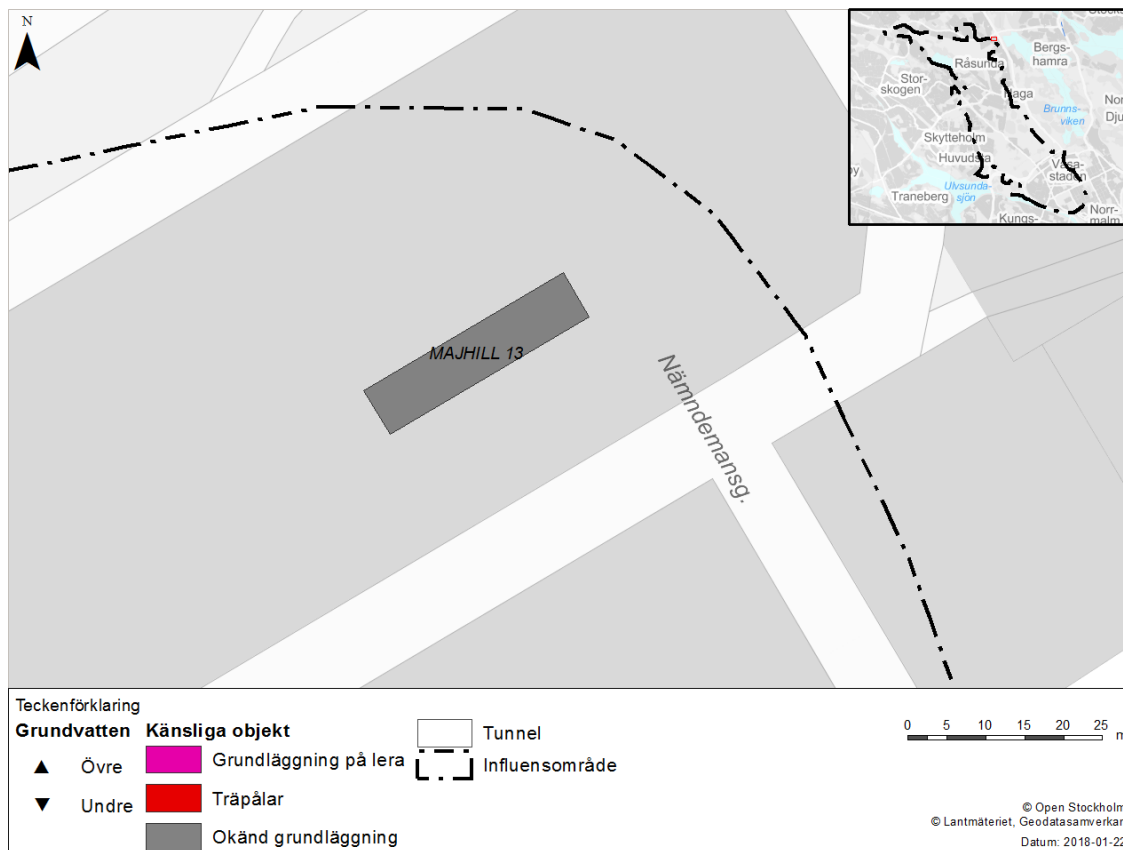
Majhill, där grundvattenberoende byggnader visas i rosa, rött och grått.

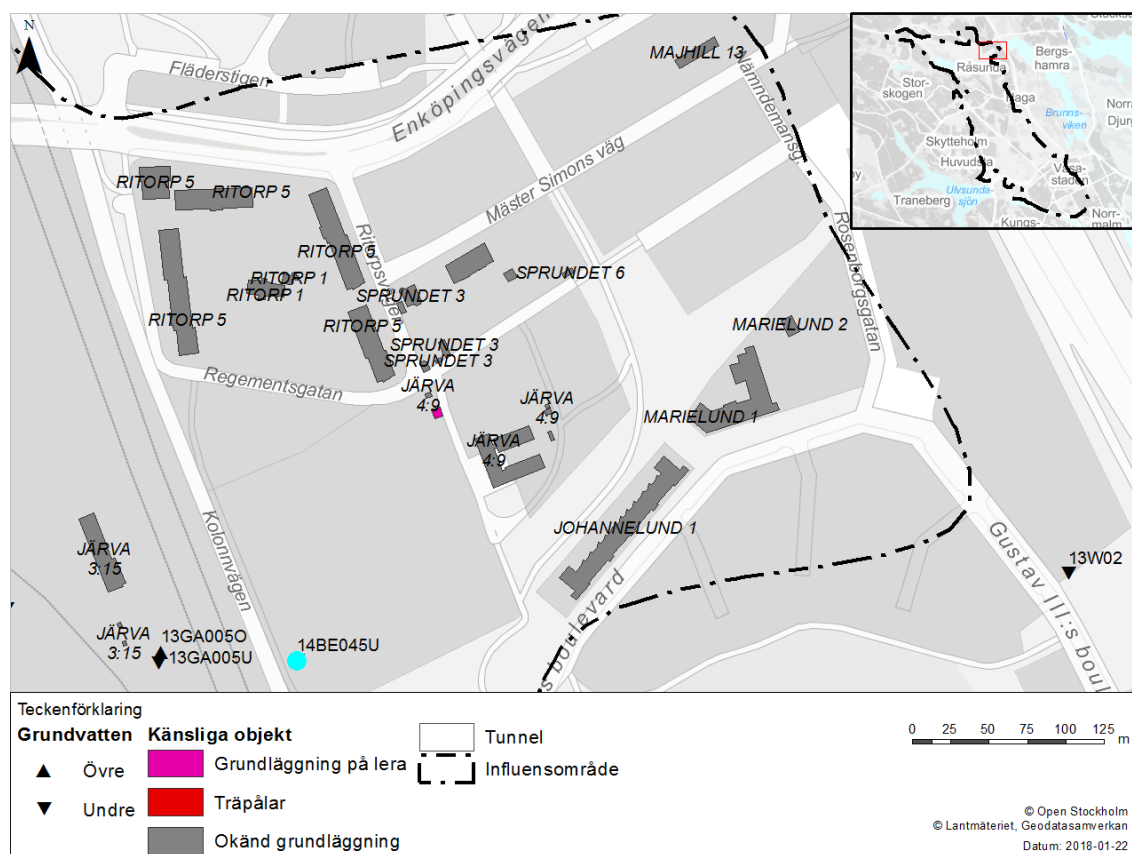
Grundvattenrör för bevakning av grundvattennivåer i kvarteret Majhill. Grundvattenrörets läge visas med turkos markering.

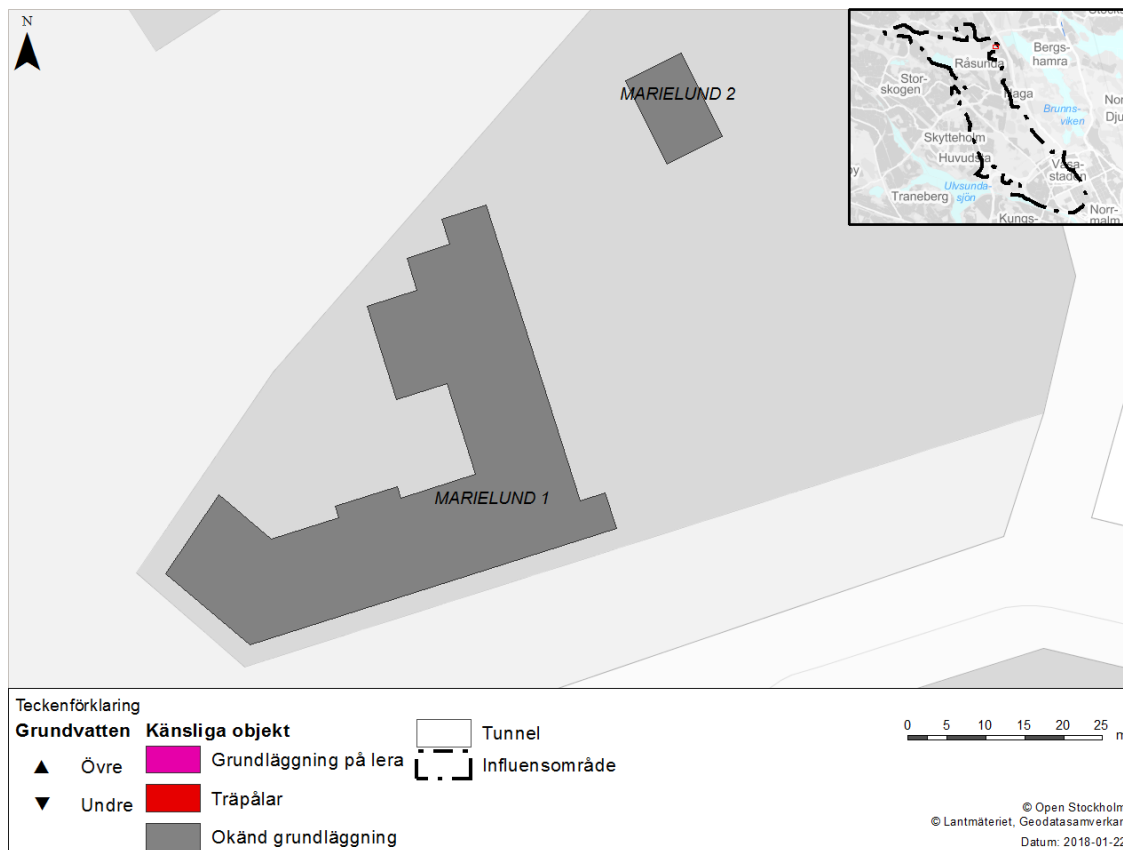
Marielund, där grundvattenberoende byggnader visas i rosa, rött och grått.

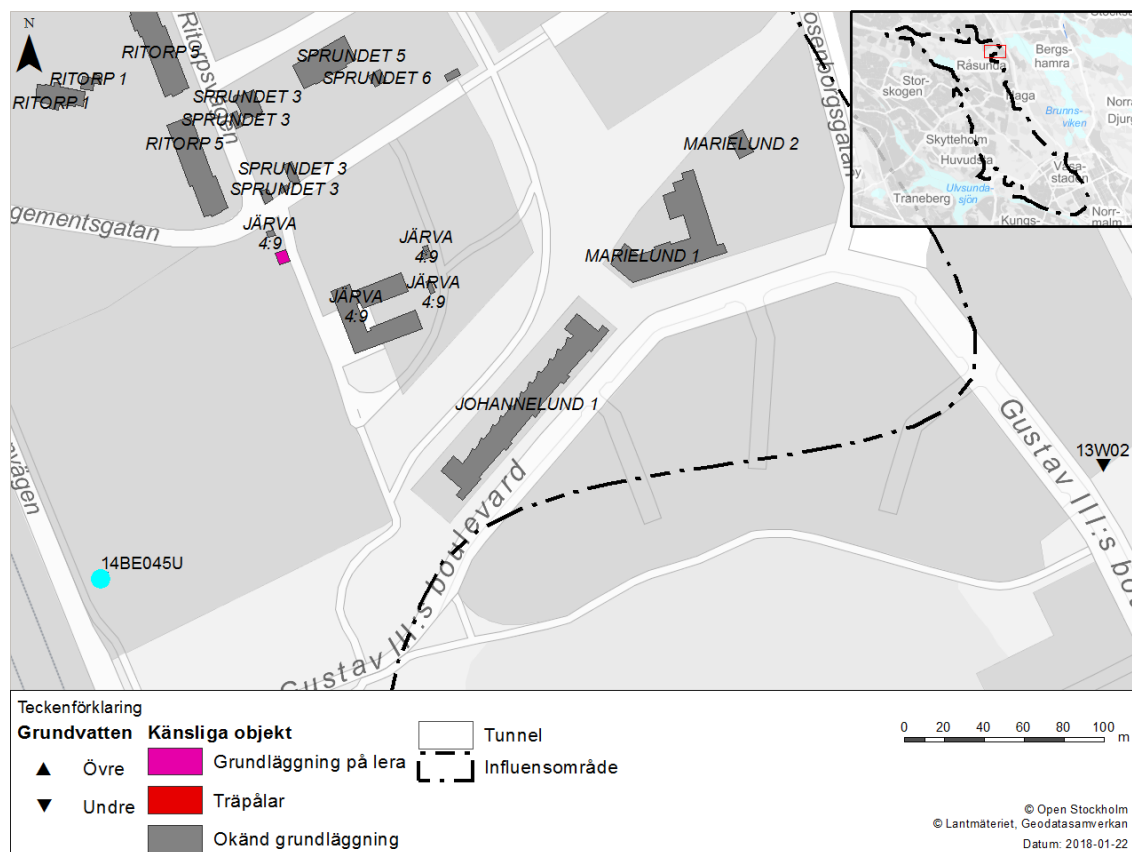
Grundvattenrör för bevakning av grundvattennivåer i kvarteret Marielund. Grundvattenrörets läge visas med turkos markering.

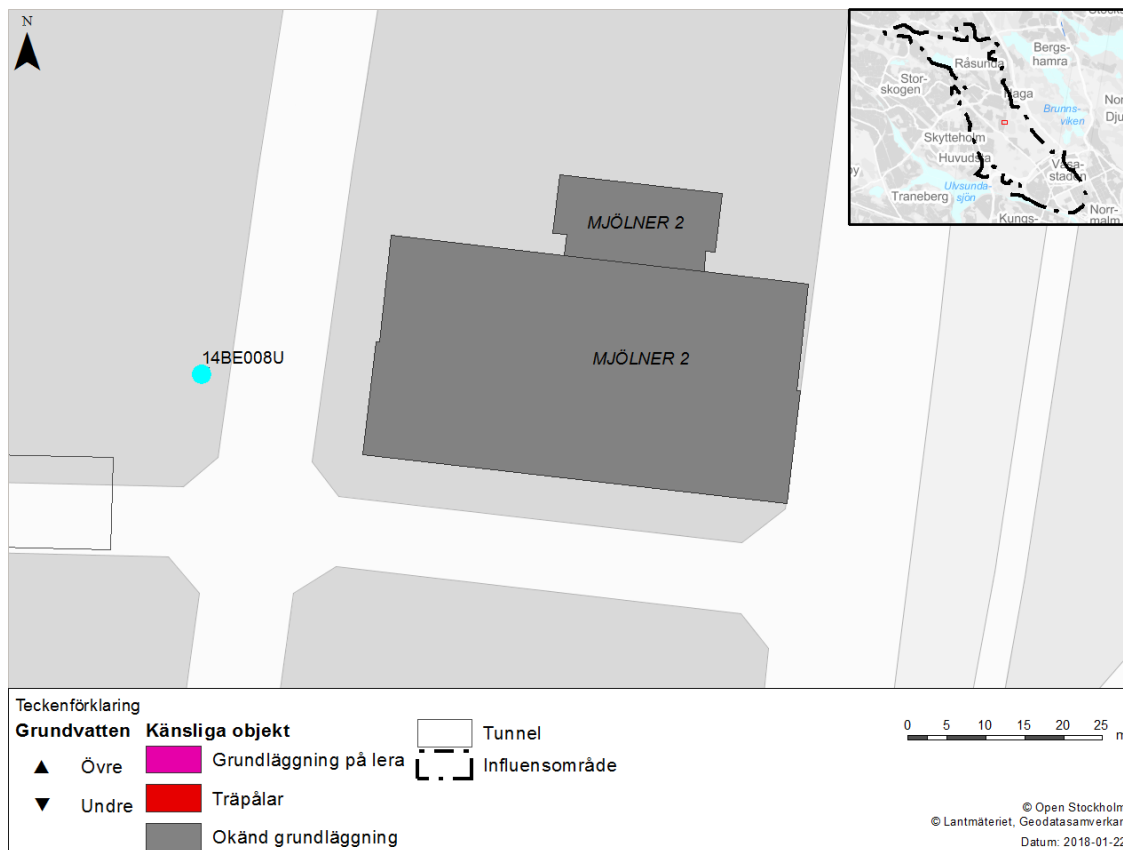
Mjölner, där grundvattenberoende byggnader visas i rosa, rött och grått. Det valda grundvattenrörets läge visas med turkos markering.

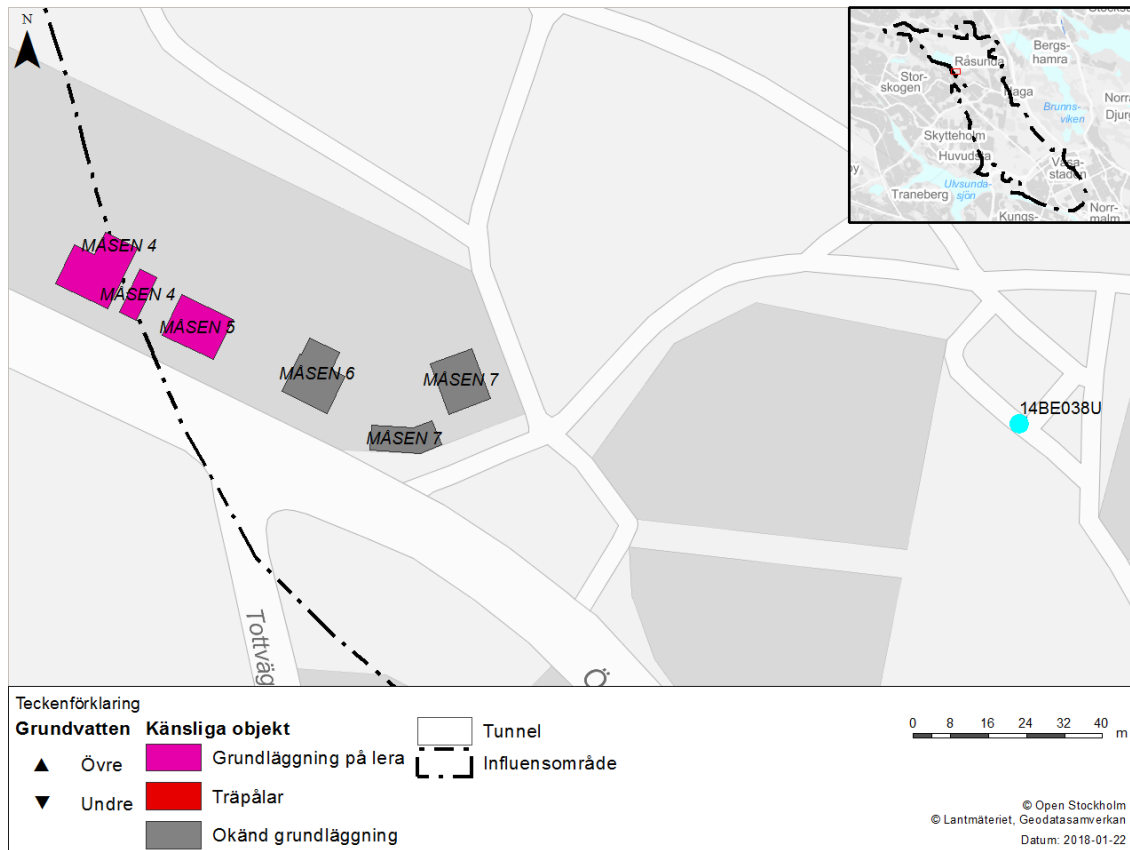
Grundvattenrör för bevakning av grundvattennivåer i kvarteret Måsen. Grundvattenrörets läge visas med turkos markering.

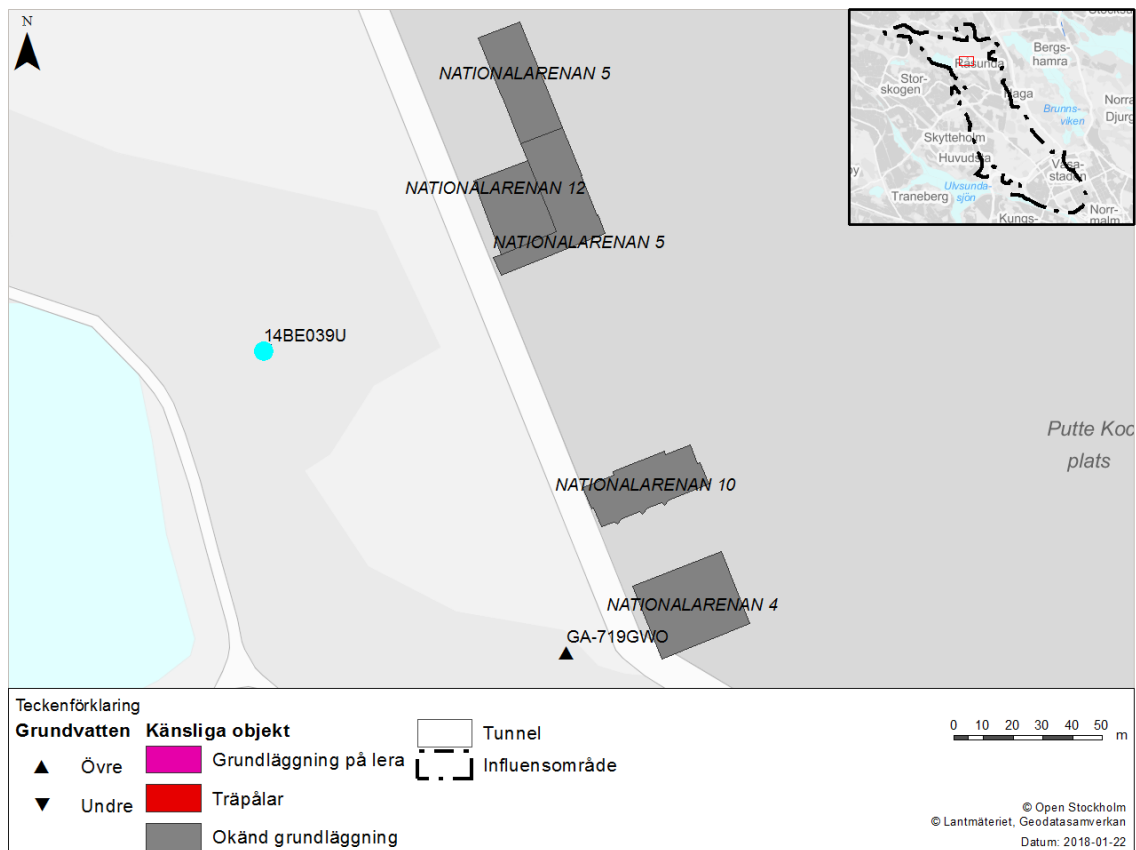
Nationalarenan, där grundvattenberoende byggnader visas i rosa, rött och grått. Det valda grundvattenrörets läge visas med turkos markering.

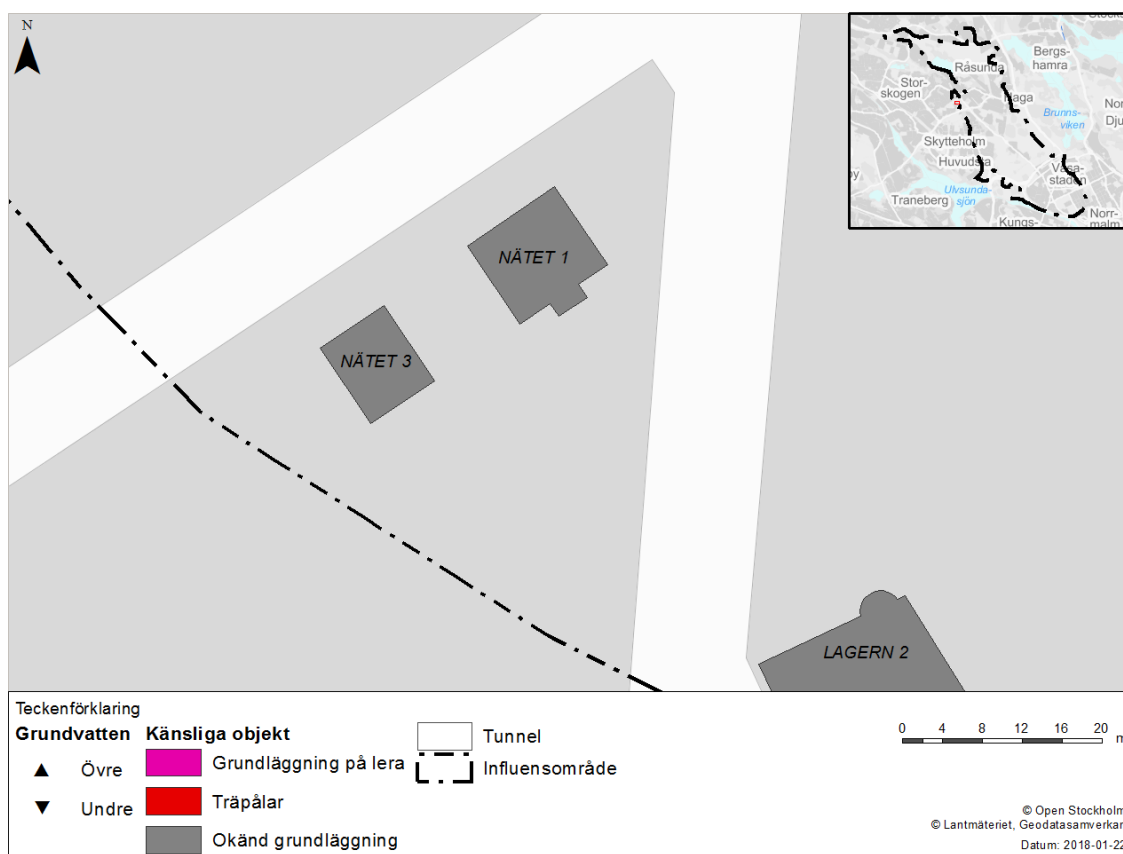
Nätet, där grundvattenberoende byggnader visas i rosa, rött och grått.

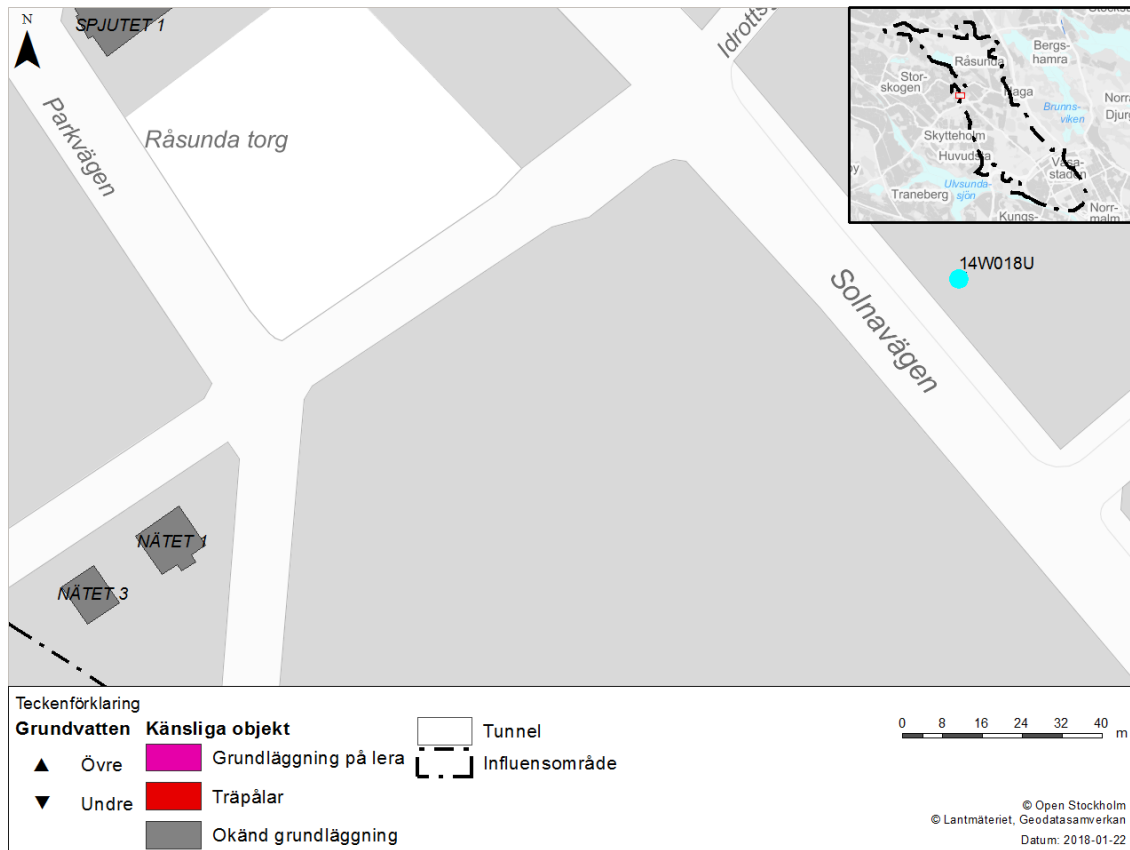
Grundvattenrör för bevakning av grundvattennivåer i kvarteret Nätet. Grundvattenrörets läge visas med turkos markering.

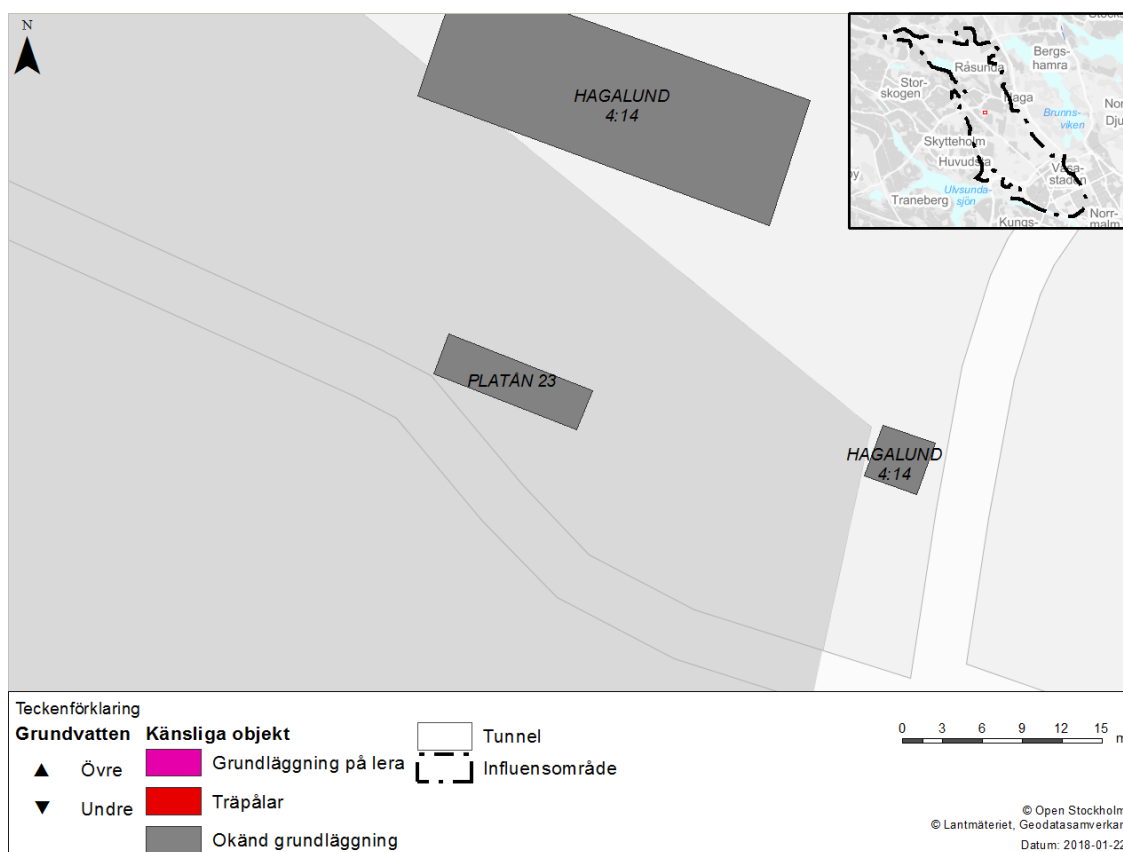
Platån, där grundvattenberoende byggnader visas i rosa, rött och grått.

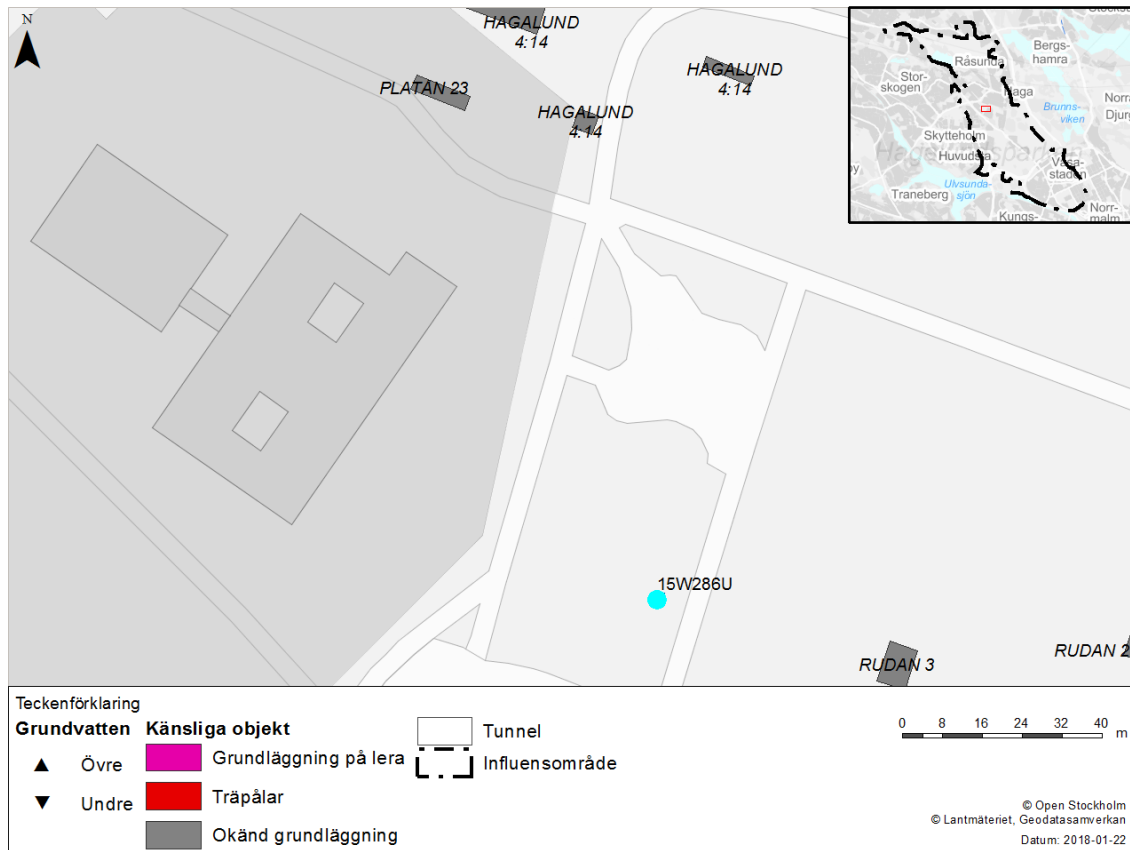
Grundvattenrör för bevakning av grundvattennivåer i kvarteret Platån. Grundvattenrörets läge visas med turkos markering.

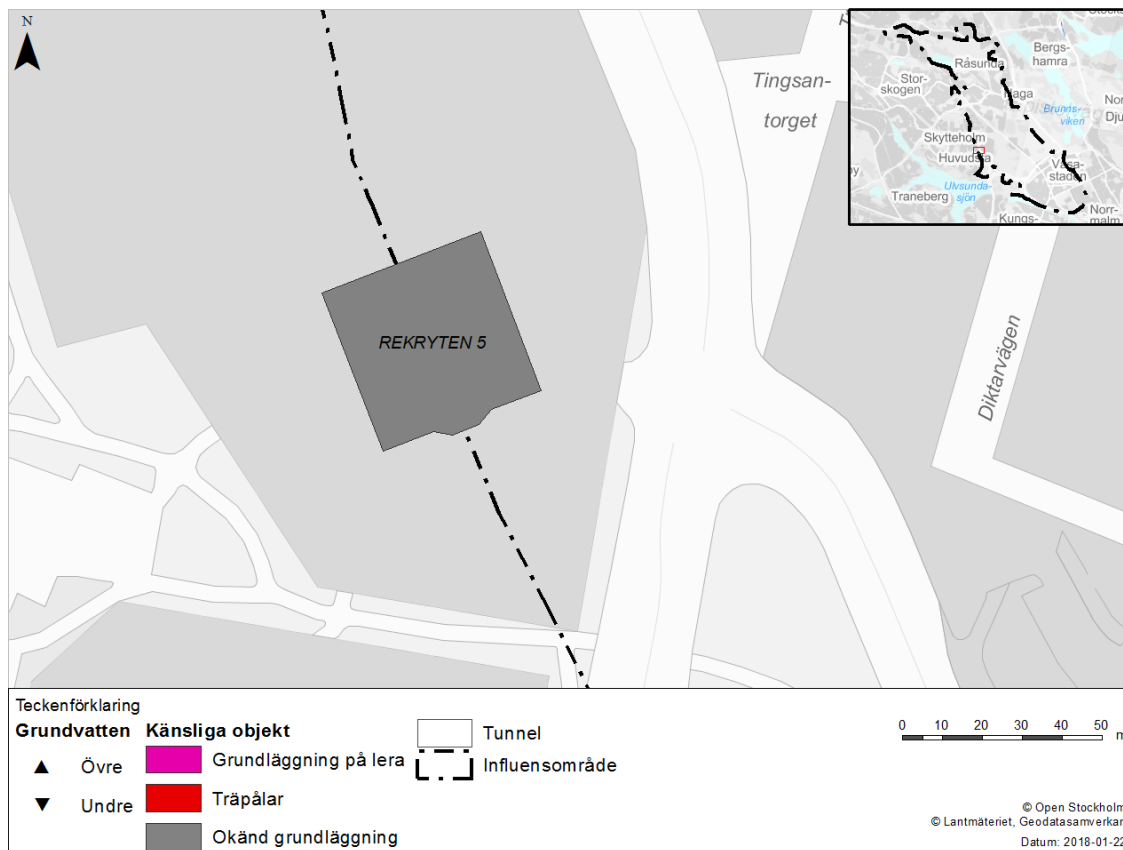
Rekryten, där grundvattenberoende byggnader visas i rosa, rött och grått.

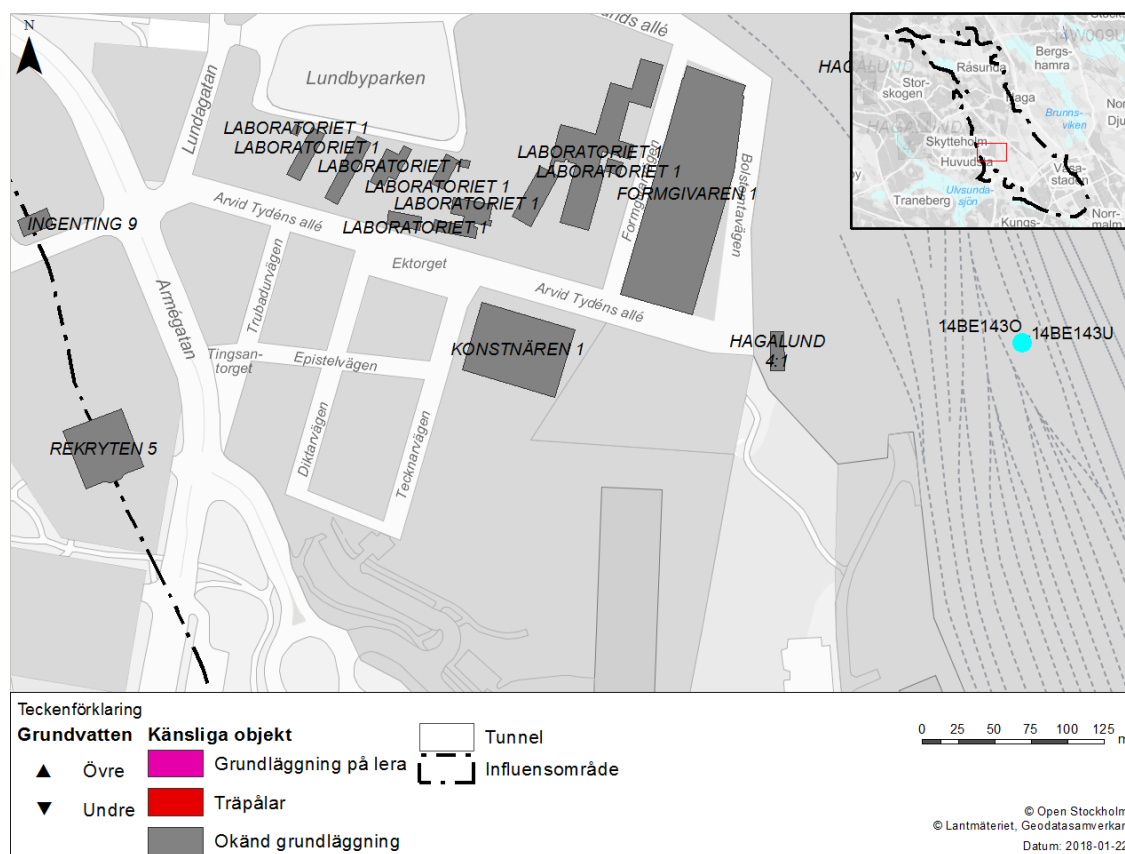
Grundvattenrör för bevakning av grundvattennivåer i kvarteret Rekryten. Grundvattenrörets läge visas med turkos markering.

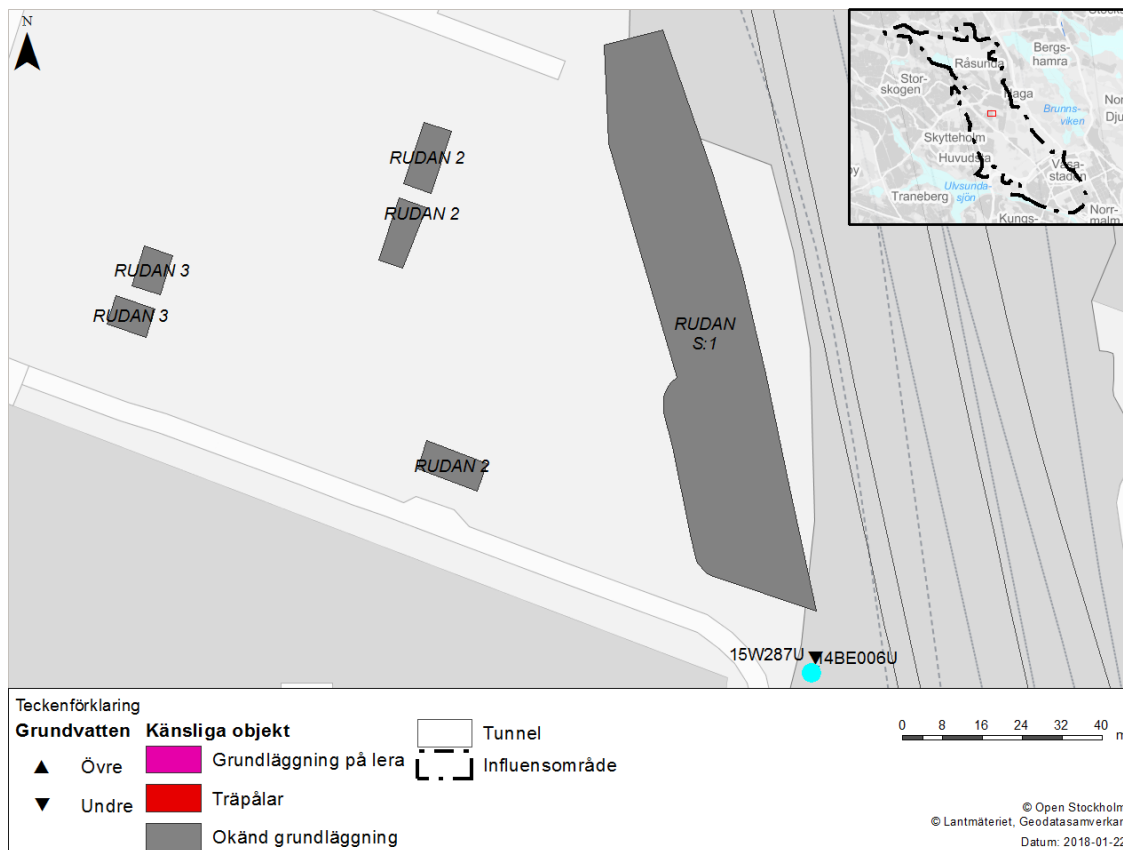
Rudan, där grundvattenberoende byggnader visas i rosa, rött och grått. Det valda grundvattenrörets läge visas med turkos markering.

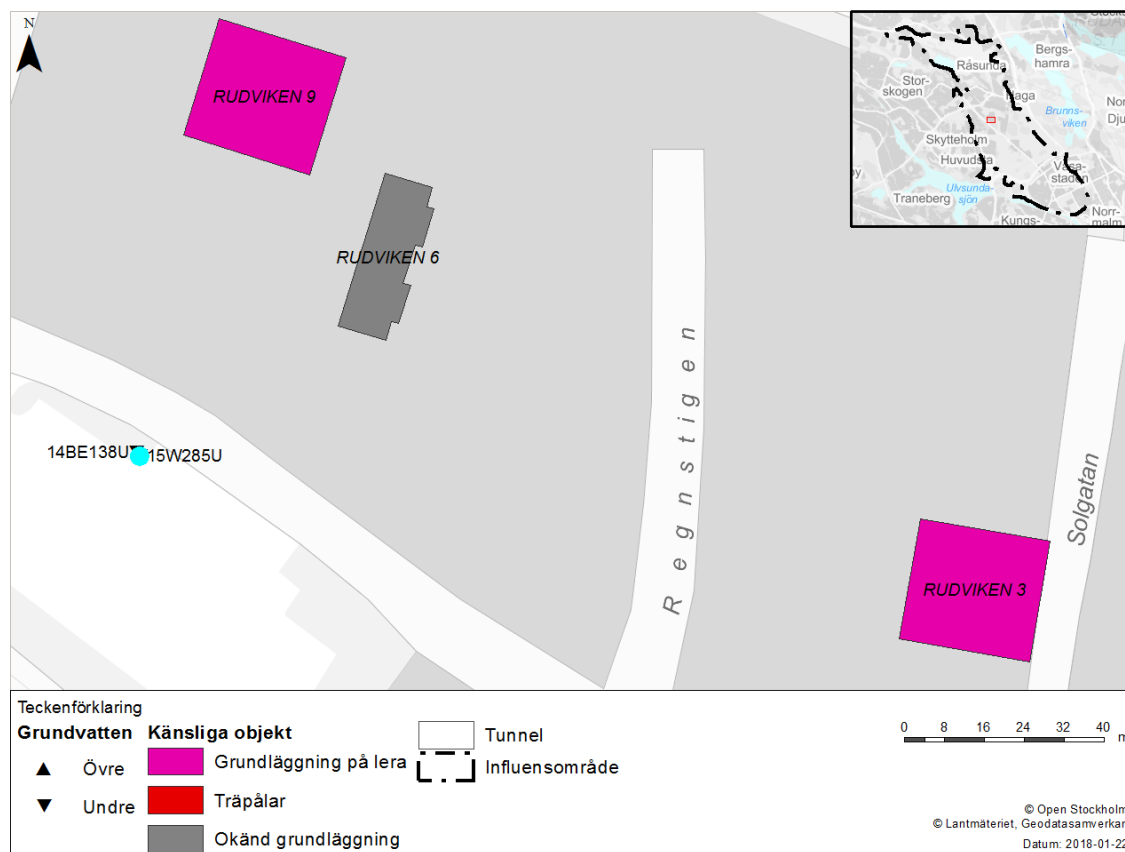
Rudviken, där grundvattenberoende byggnader visas i rosa, rött och grått. Det valda grundvattenrörets läge visas med turkos markering.

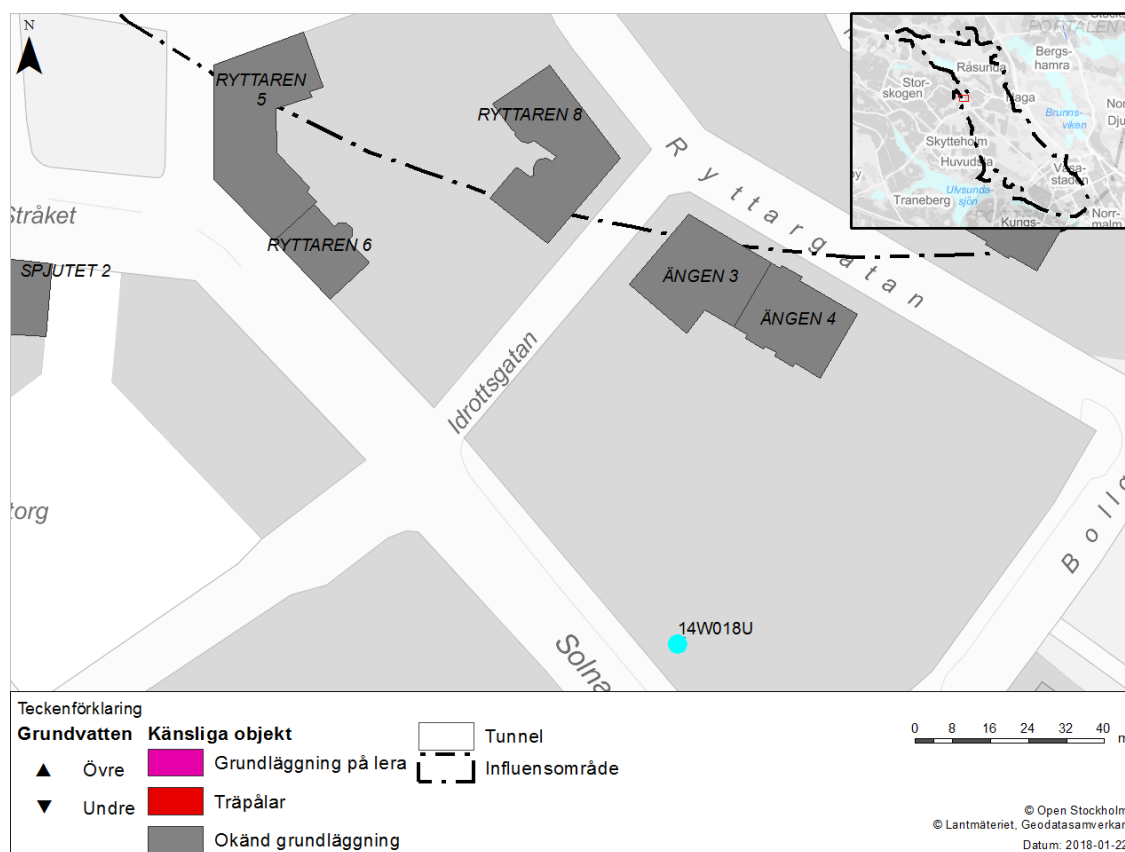
Ryttaren, där grundvattenberoende byggnader visas i rosa, rött och grått. Det valda grundvattenrörets läge visas med turkos markering.

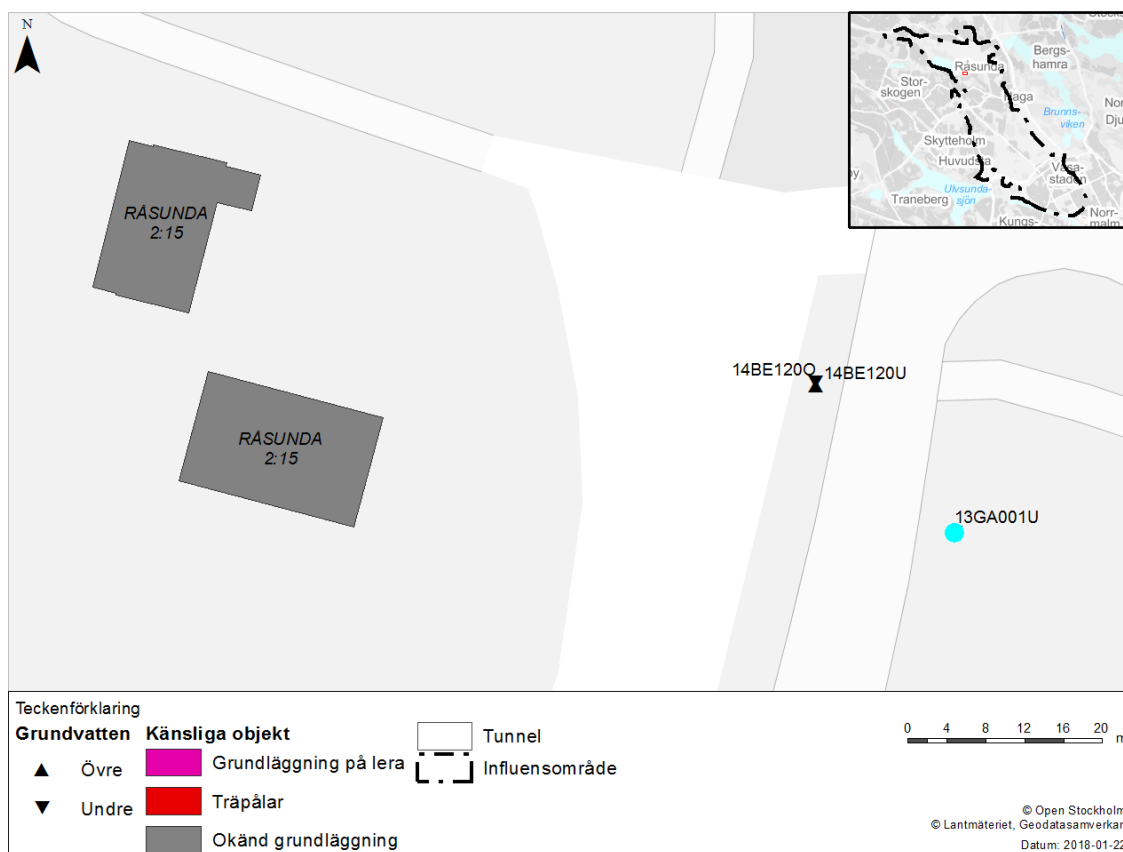
Grundvattenrör för bevakning av grundvattennivåer i kvarteret Råsunda 2:15. Grundvattenrörets läge visas med turkos markering.

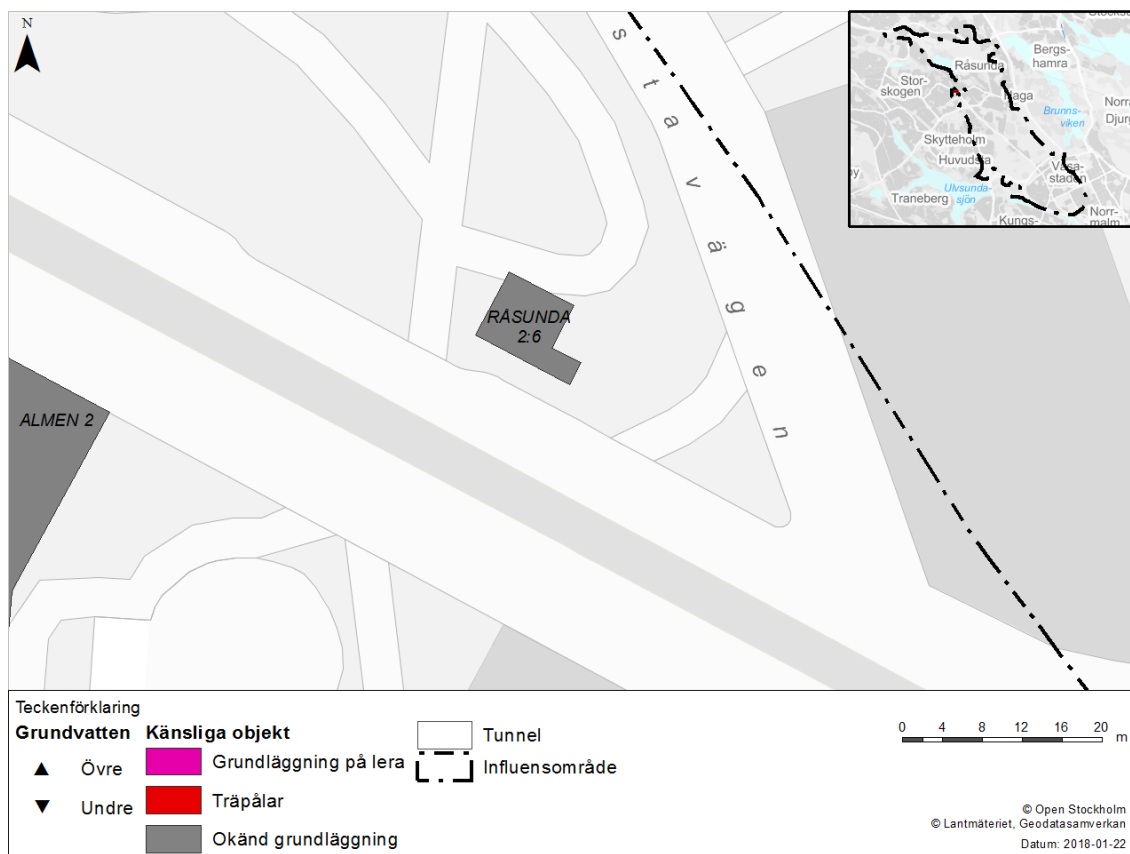
Råsunda 2:6, där grundvattenberoende byggnader visas i rosa, rött och grått.

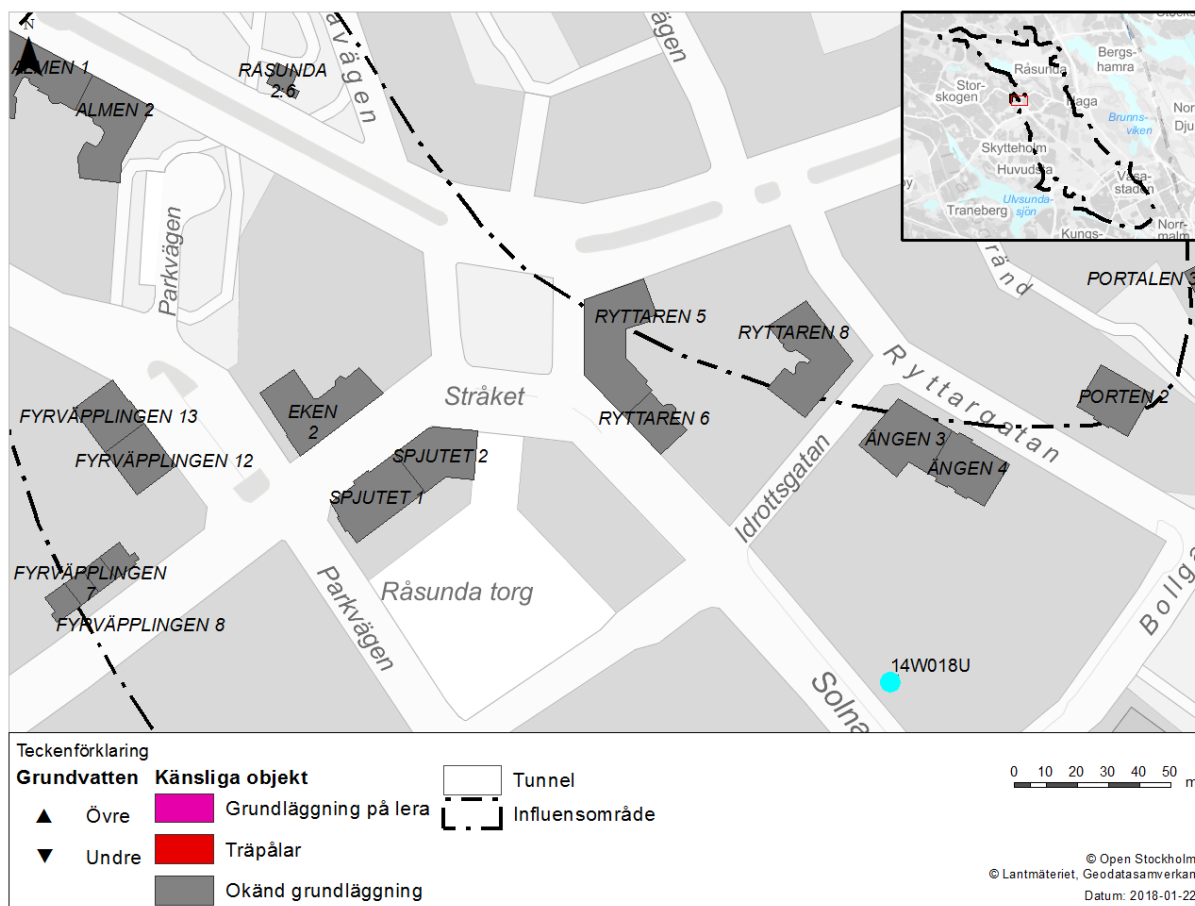
Grundvattenrör för bevakning av grundvattennivåer i kvarteret Råsunda 2:6. Grundvattenrörets läge visas med turkos markering.

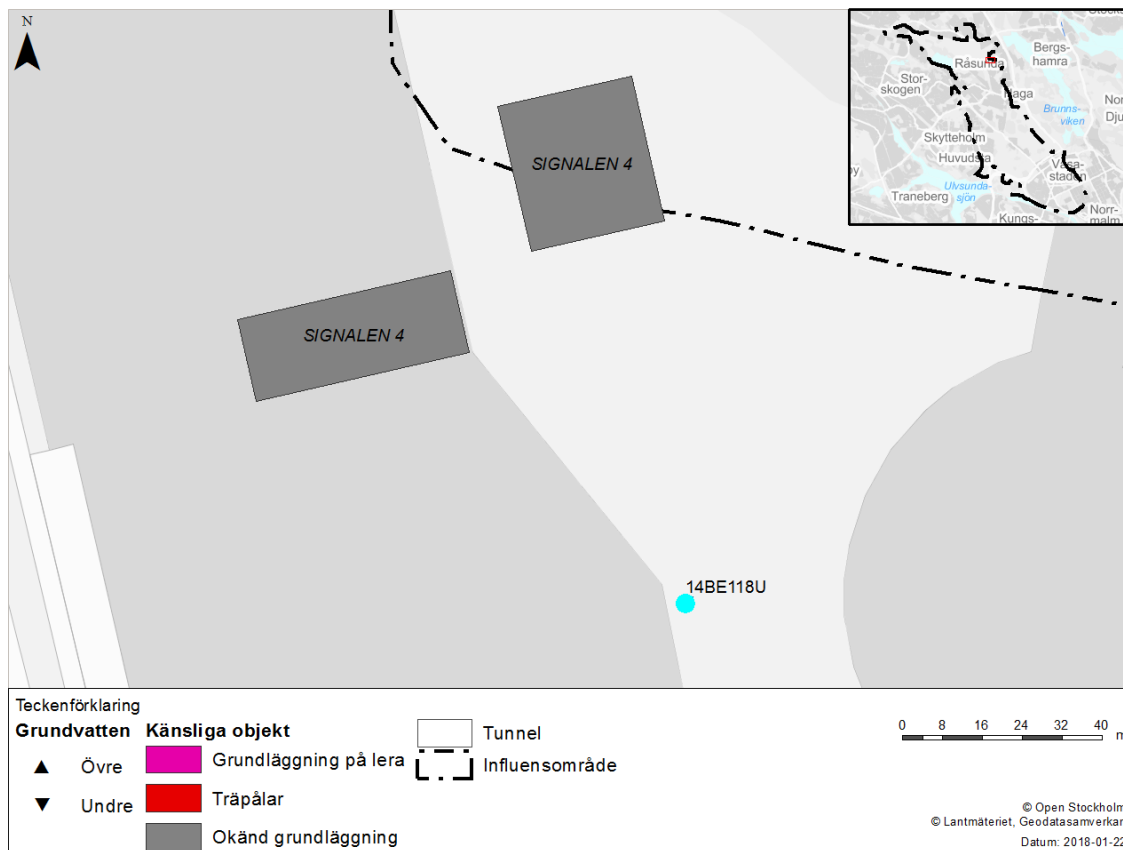
Grundvattenrör för bevakning av grundvattennivåer i kvarteret Signalen. Grundvattenrörets läge visas med turkos markering.

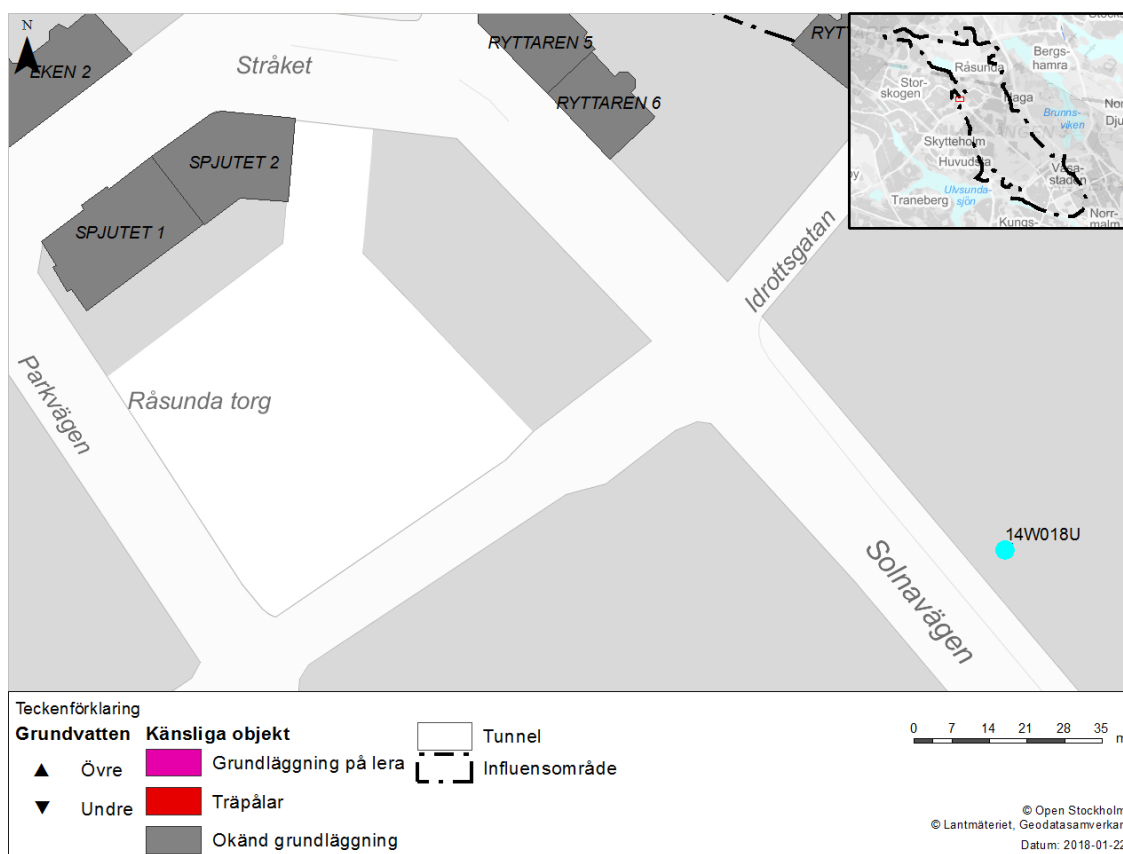
Grundvattenrör för bevakning av grundvattennivåer i kvarteret Spjutet. Grundvattenrörets läge visas med turkos markering.

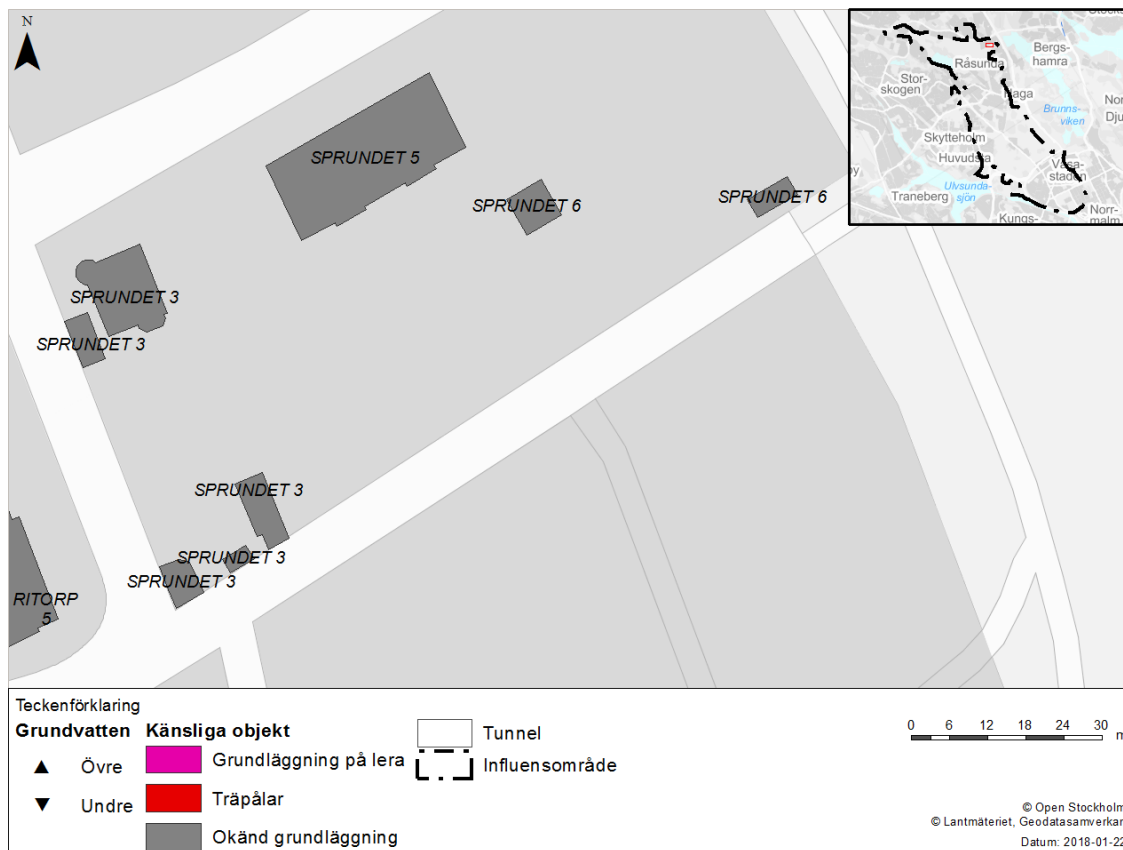
Sprundet, där grundvattenberoende byggnader visas i rosa, rött och grått.

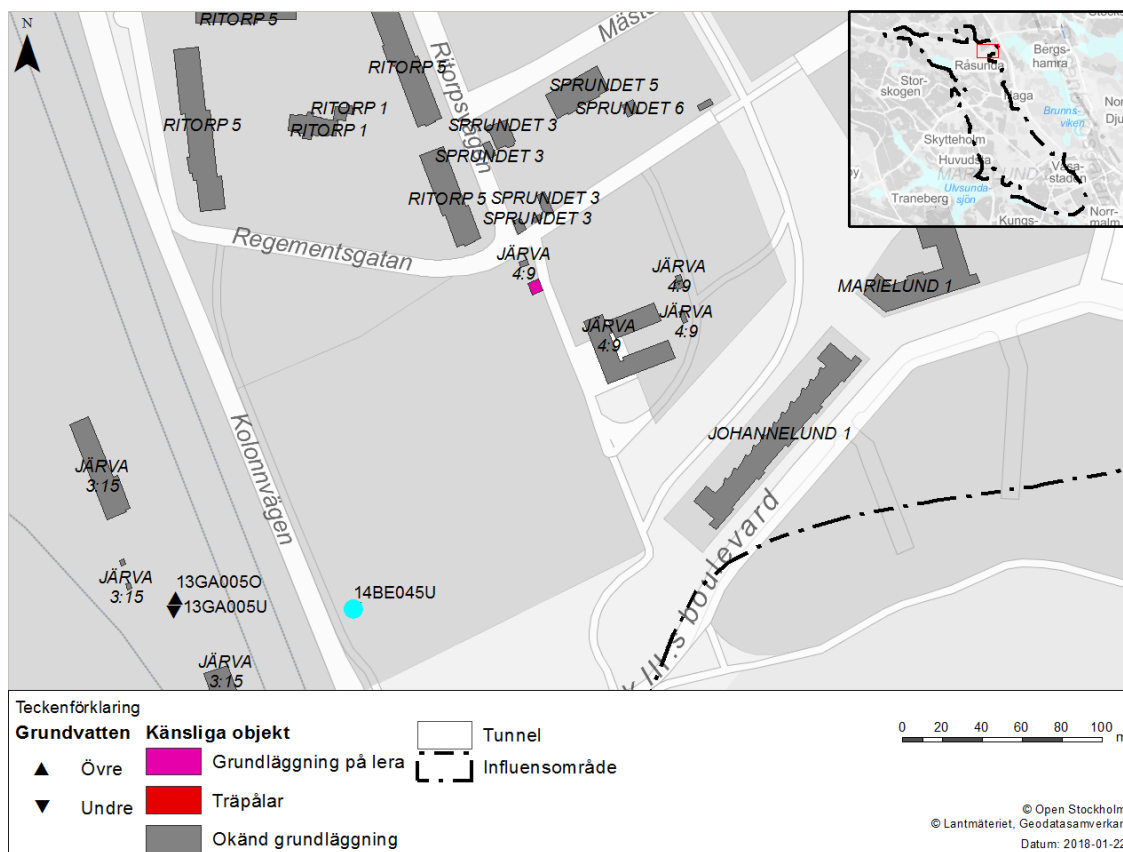
Grundvattenrör för bevakning av grundvattennivåer i kvarteret Sprundet. Grundvattenrörets läge visas med turkos markering.
