## Almen

Åtgärdsnivåer låga grundvattennivåer för känsliga objekt inom kvarteret Almen. Åtgärdsnivåerna är baserade på nivåmätningar genomförda under åren 2014-2017.

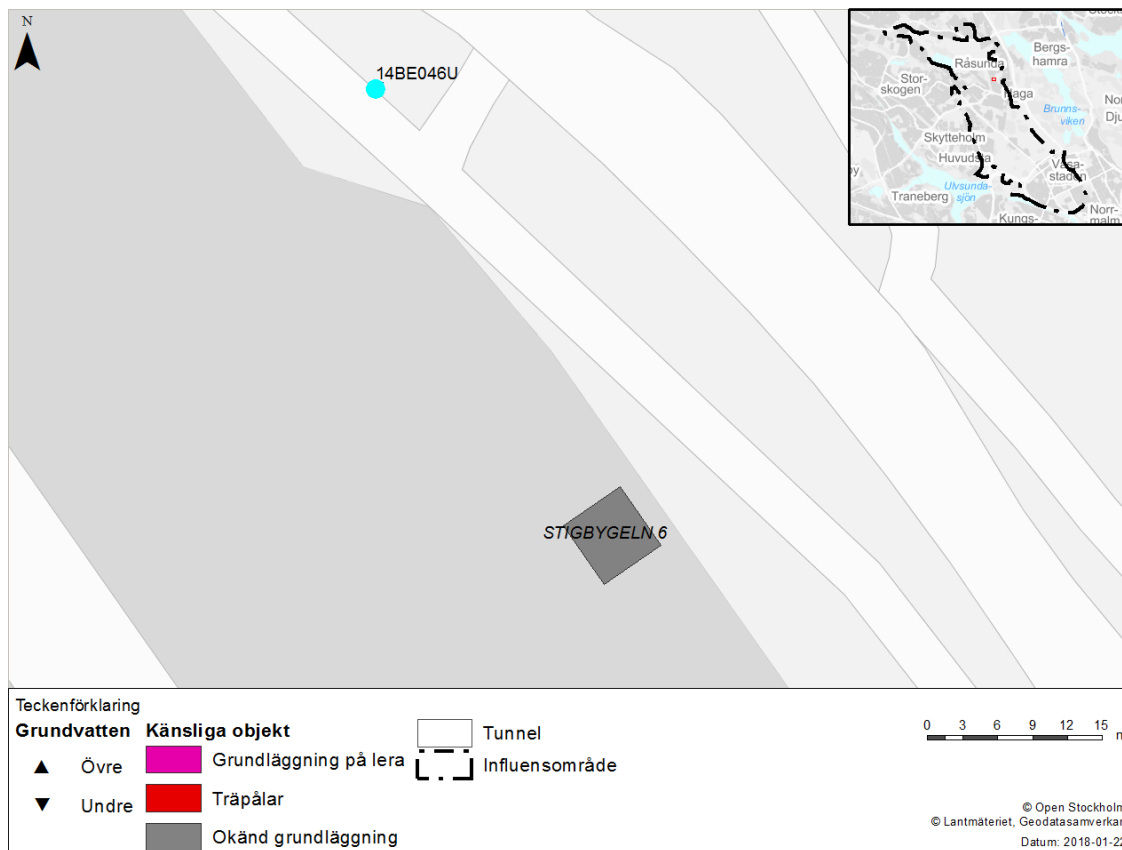
Grundvattenrör för bevakning av grundvattennivåer i kvarteret Stigbygeln. Grundvattenrörets läge visas med turkos markering.

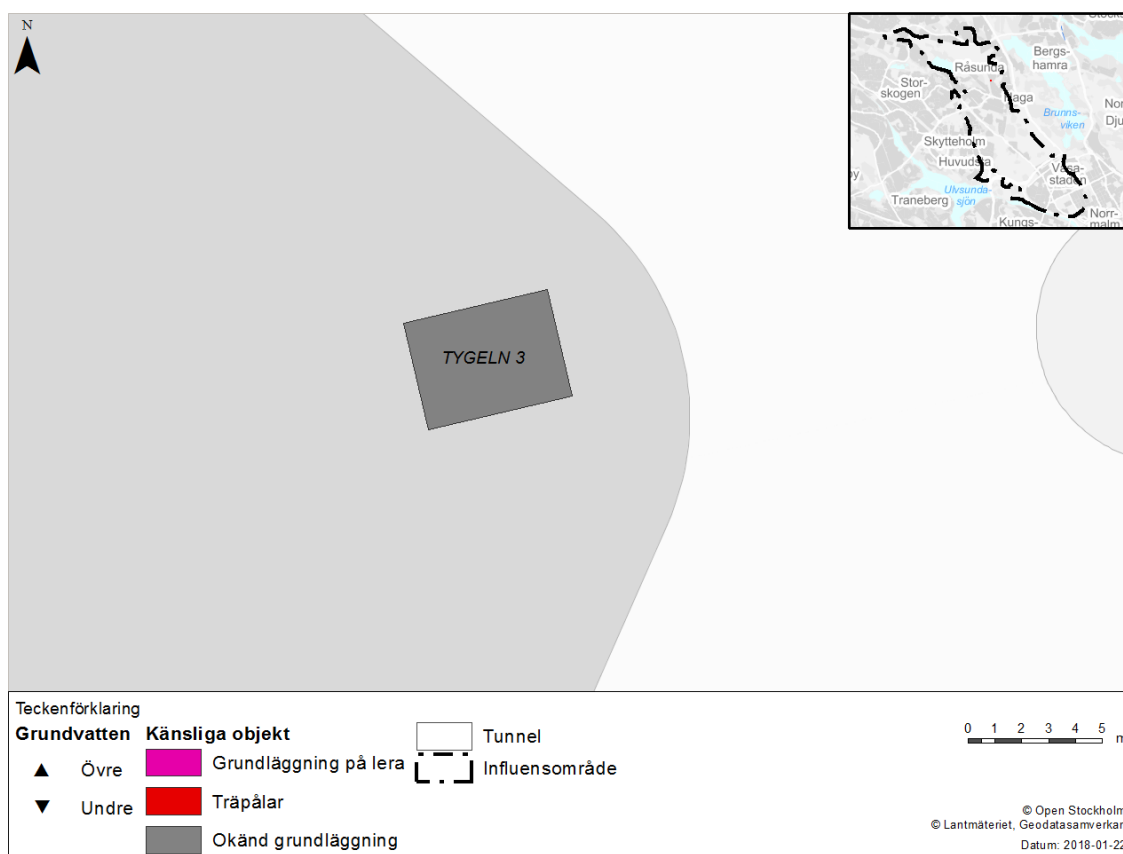
Tygeln, där grundvattenberoende byggnader visas i rosa, rött och grått.

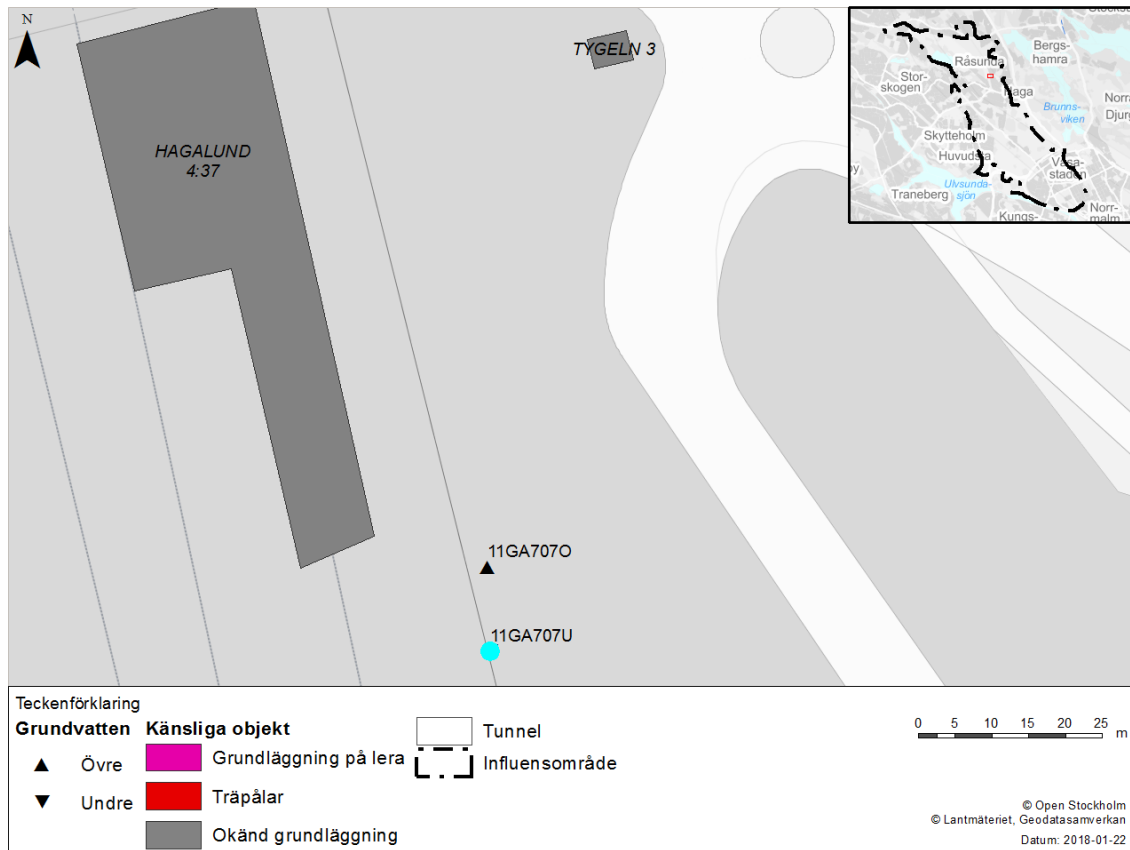
Grundvattenrör för bevakning av grundvattennivåer i kvarteret Tygeln. Grundvattenrörets läge visas med turkos markering.

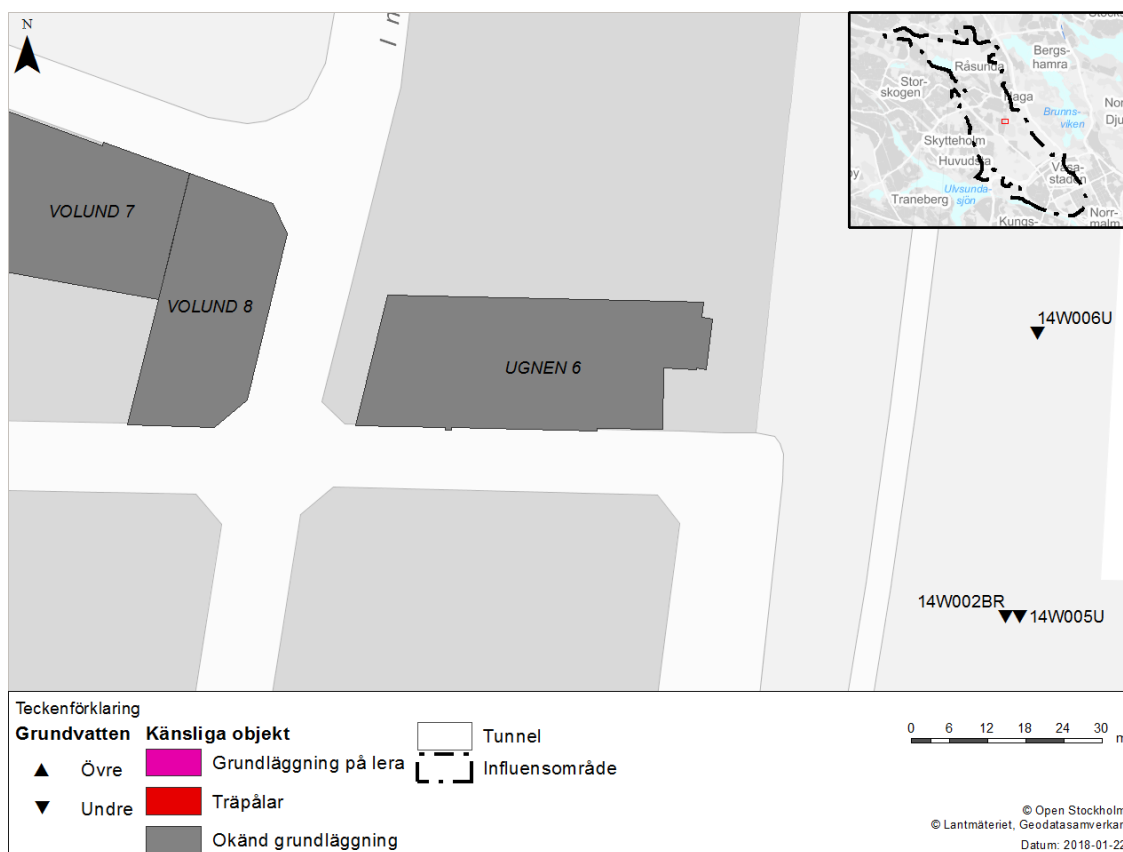
Ugnen, där grundvattenberoende byggnader visas i rosa, rött och grått.

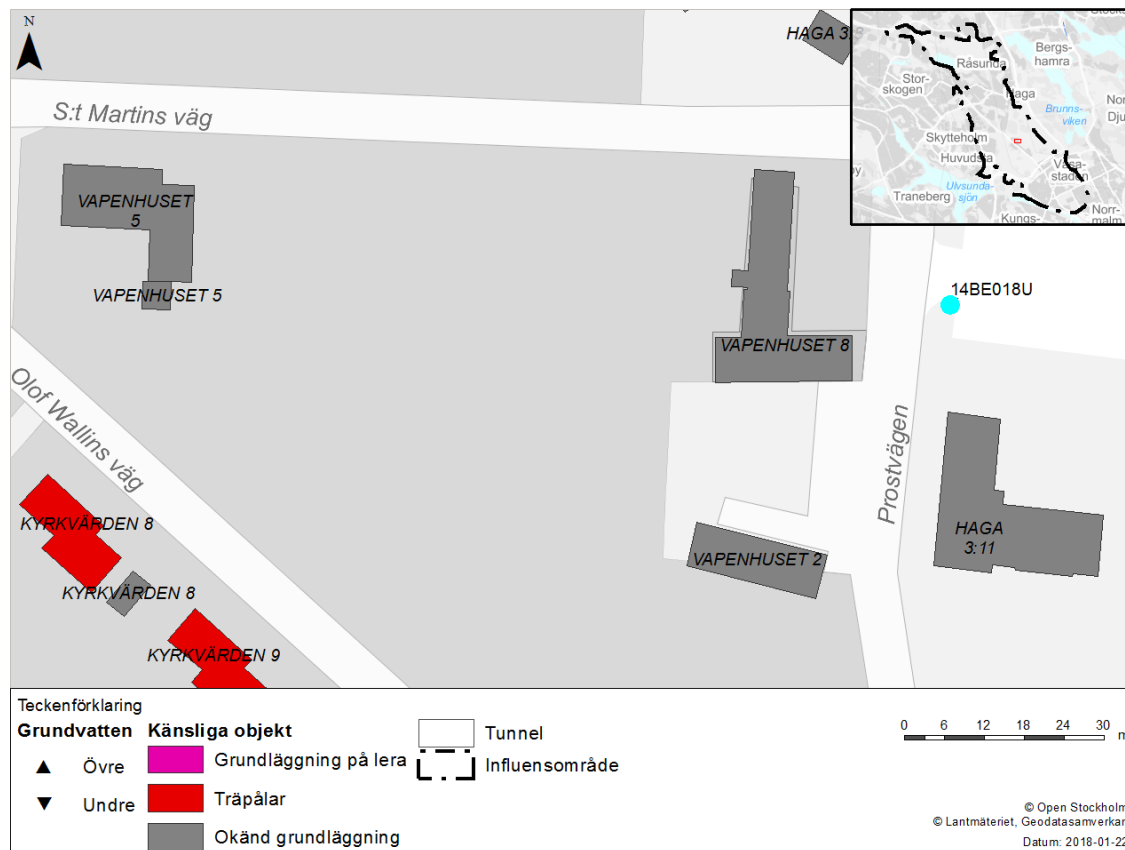
Grundvattenrör för bevakning av grundvattennivåer i kvarteret Vapenhuset. Grundvattenrörets läge visas med turkos markering.

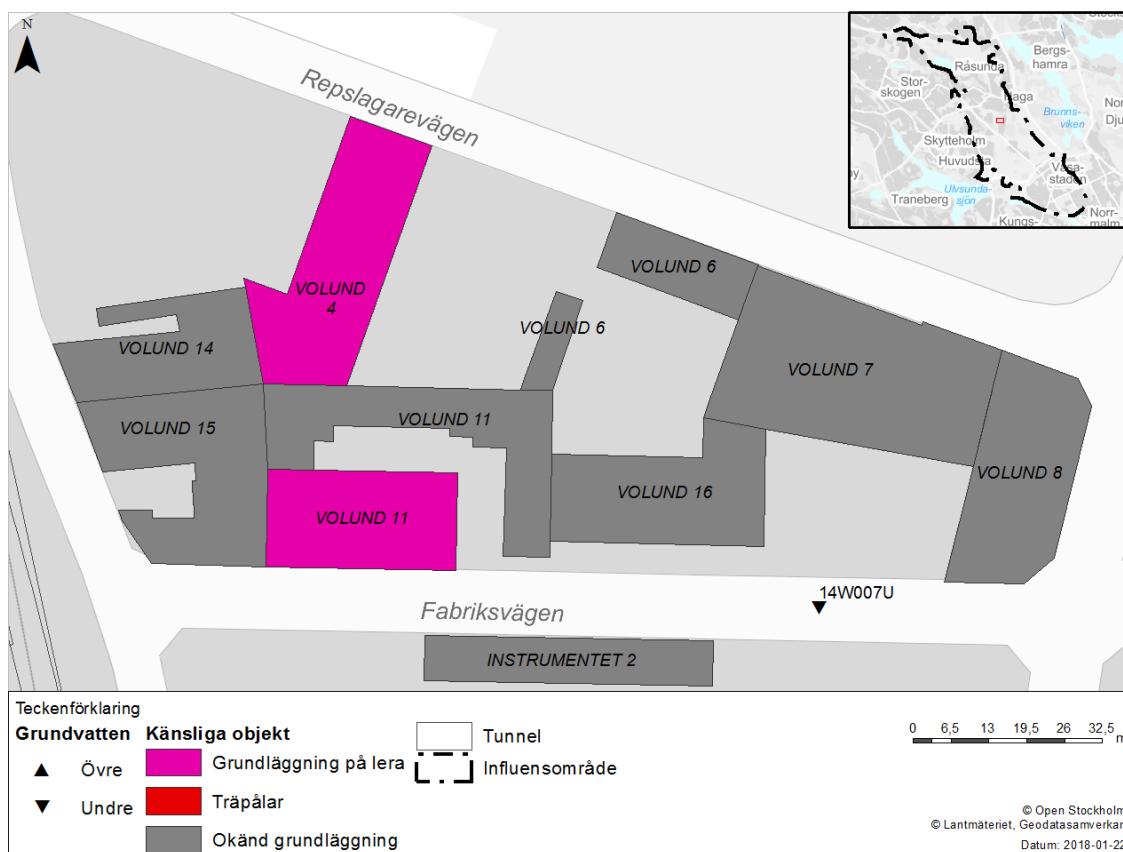
Volund, där grundvattenberoende byggnader visas i rosa, rött och grått.

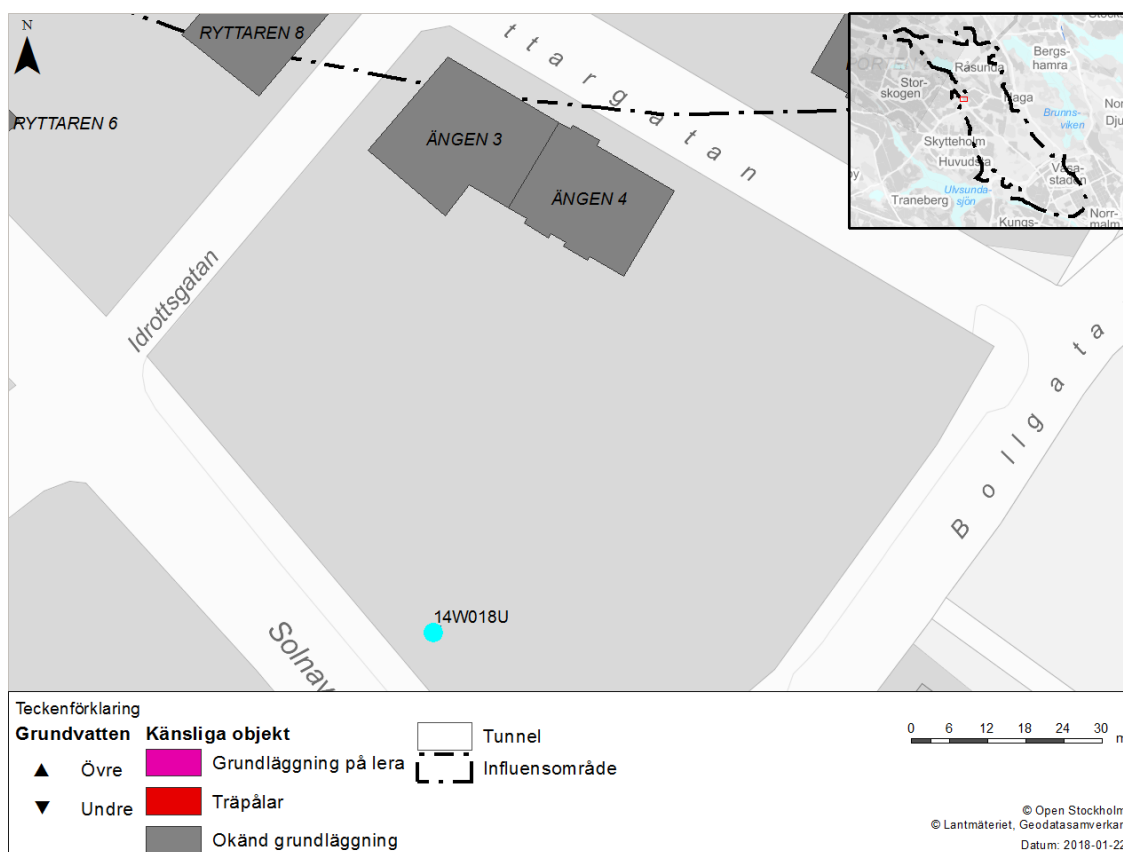
Ängen, där grundvattenberoende byggnader visas i rosa, rött och grått. Det valda grundvattenrörets läge visas med turkos markering.

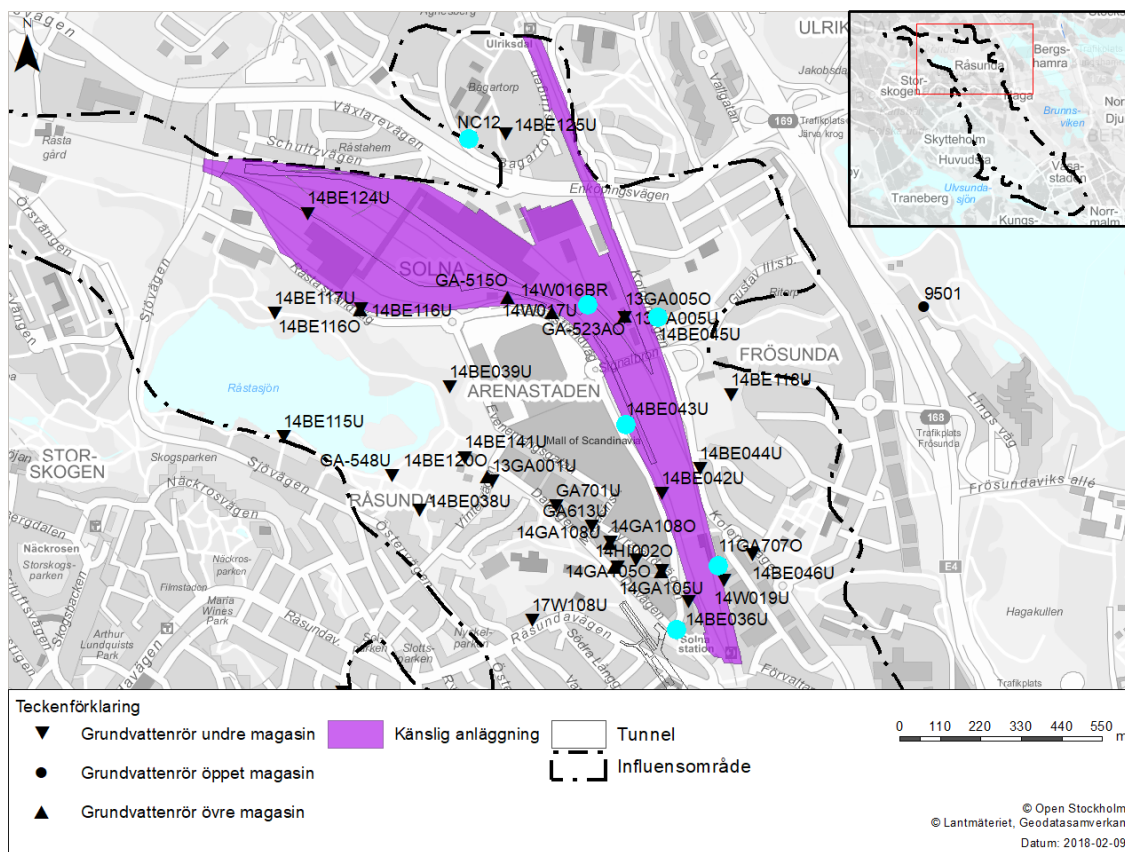
Arenastaden, där känsliga anläggningar visas i lila. De valda grundvattenrörens lägen visas med turkos markering.

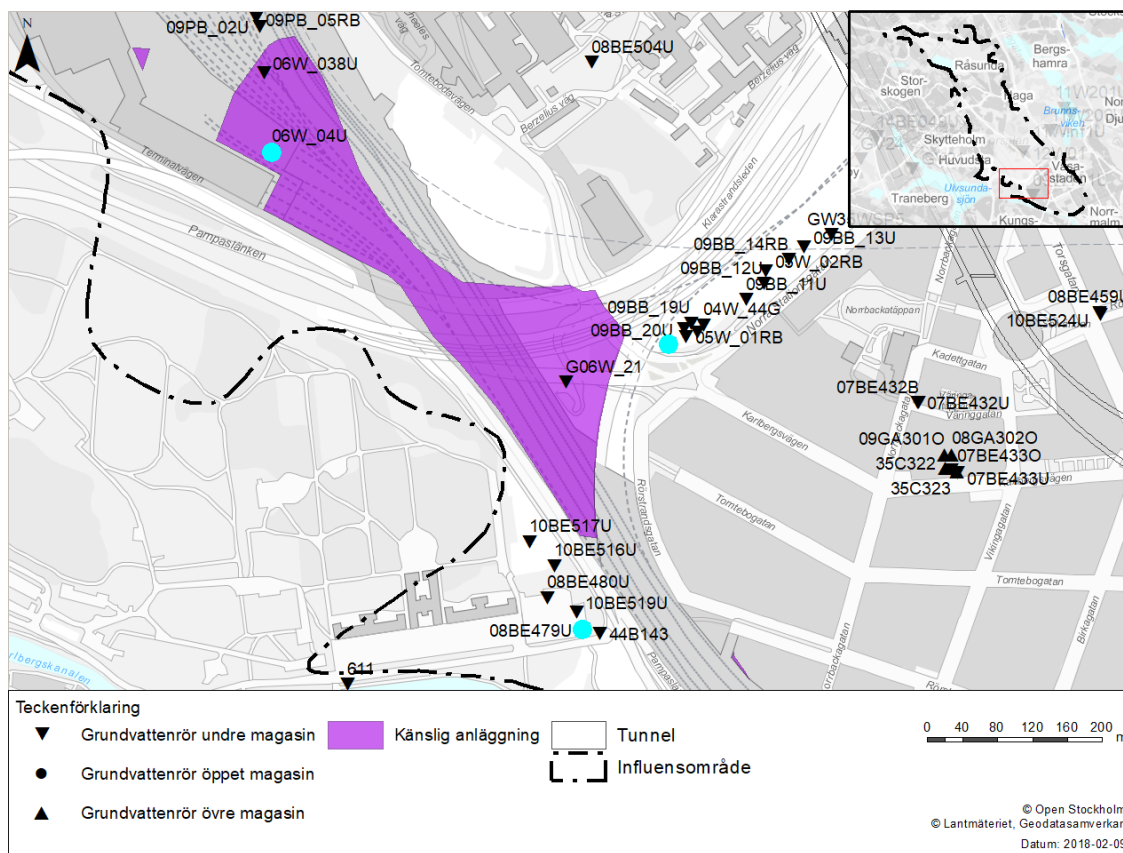
Karlberg, där känsliga anläggningar visas i lila. De valda grundvattenrörens lägen visas med turkos markering.

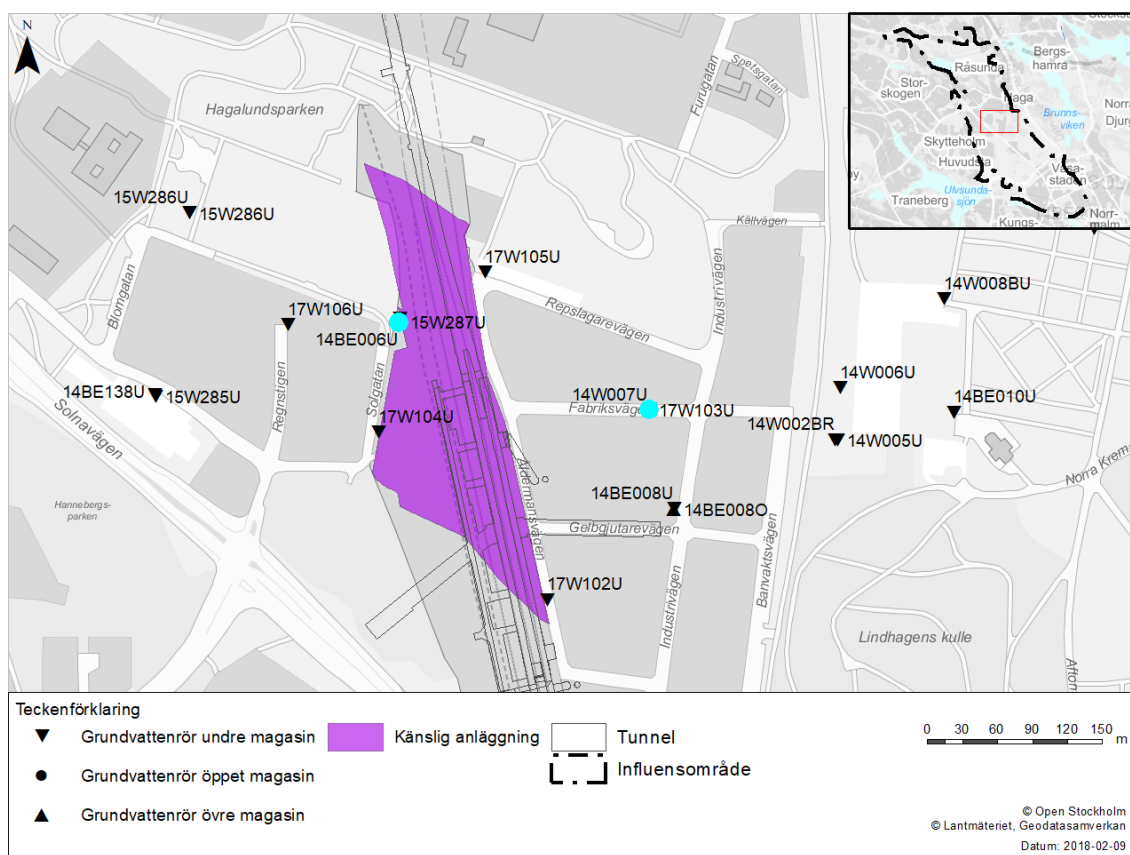
Norra begravningsplatsen, norra sänkan, där känsliga anläggningar visas i lila. De valda grundvattenrörens lägen visas med turkos markering.

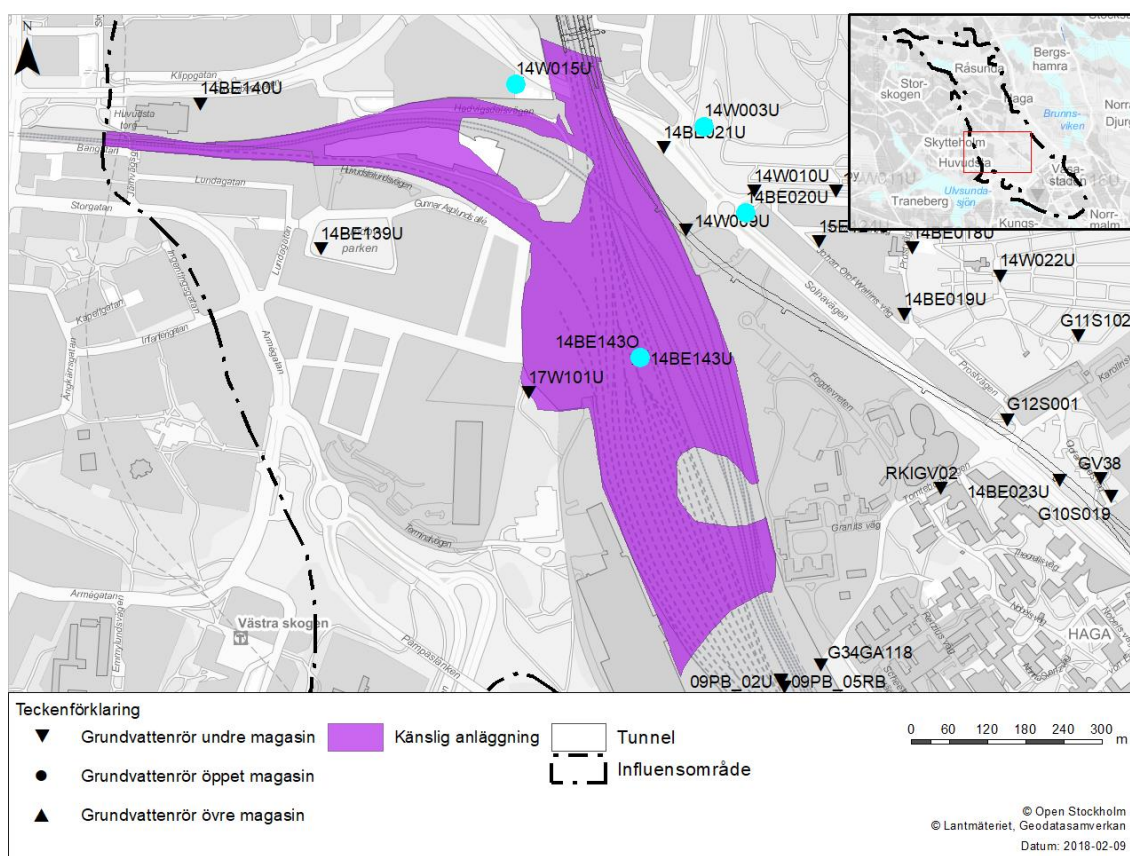
Norra begravningsplatsen, södra sänkan, där känsliga anläggningar visas i lila. De valda grundvattenrörrens lägen visas med turkos markering.
