## Fröfjärden

Byggnader med okänd grundläggning.

Åtgärdsnivåer låga grundvattennivåer för känsliga objekt inom kvarteret Fröfjärden. Åtgärdsnivåerna är baserade på nivåmätningar genomförda under åren 2014-2017.

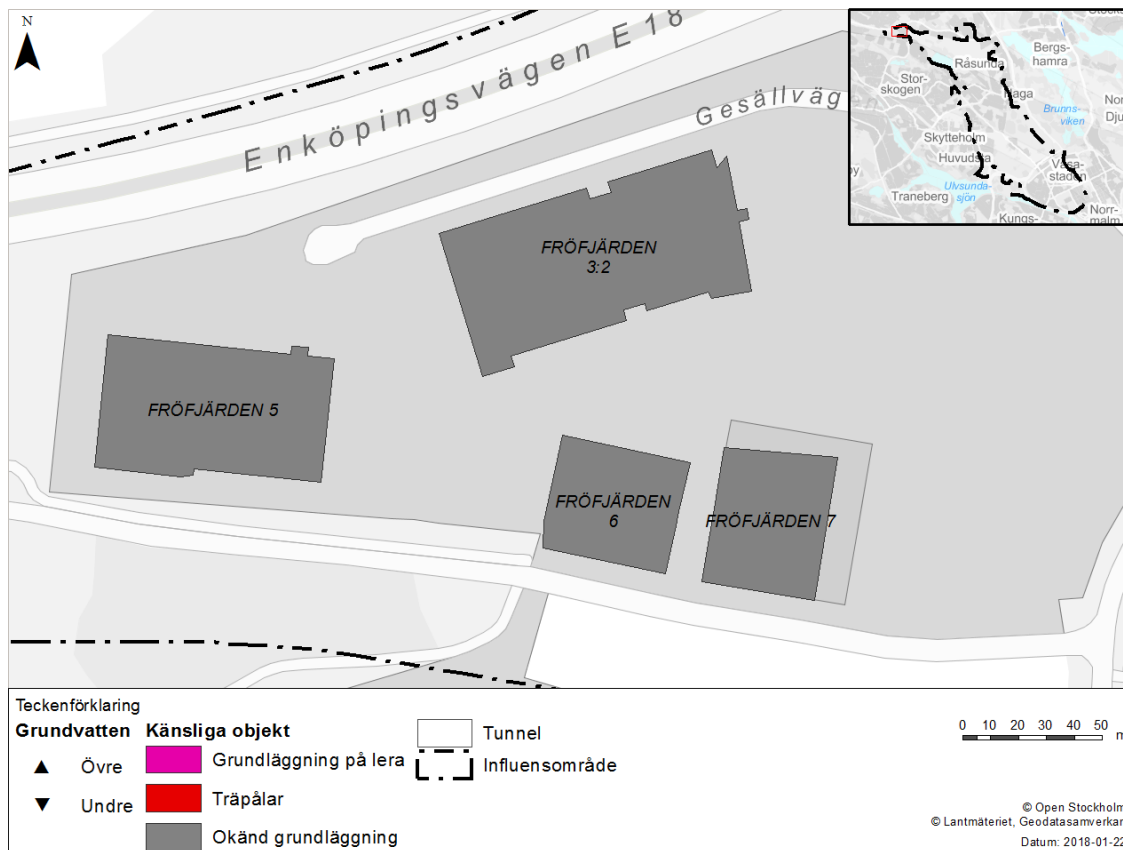
Fröfjärden, där grundvattenberoende byggnader visas i rosa, rött och grått.

| Grundvattenrör | Fastighetsbeteckning | Magasin | Åtgärdsnivå 1 | Åtgärdsnivå 2 |
| 14BE116U | 3:2, 5, 6, 7 | Undre | +2 | +1,84 |

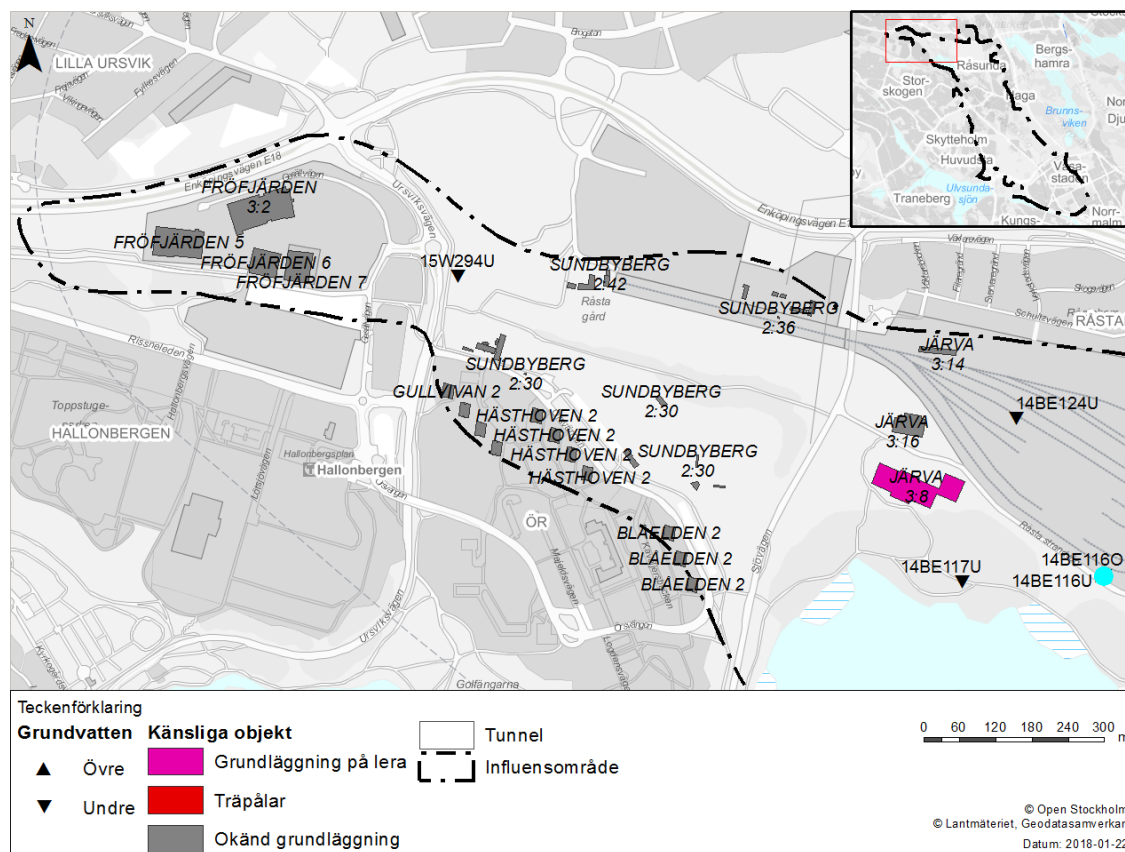
Grundvattenrör för bevakning av grundvattennivåer i kvarteret Fröfjärden. Grundvattenrörets läge visas med turkos markering.

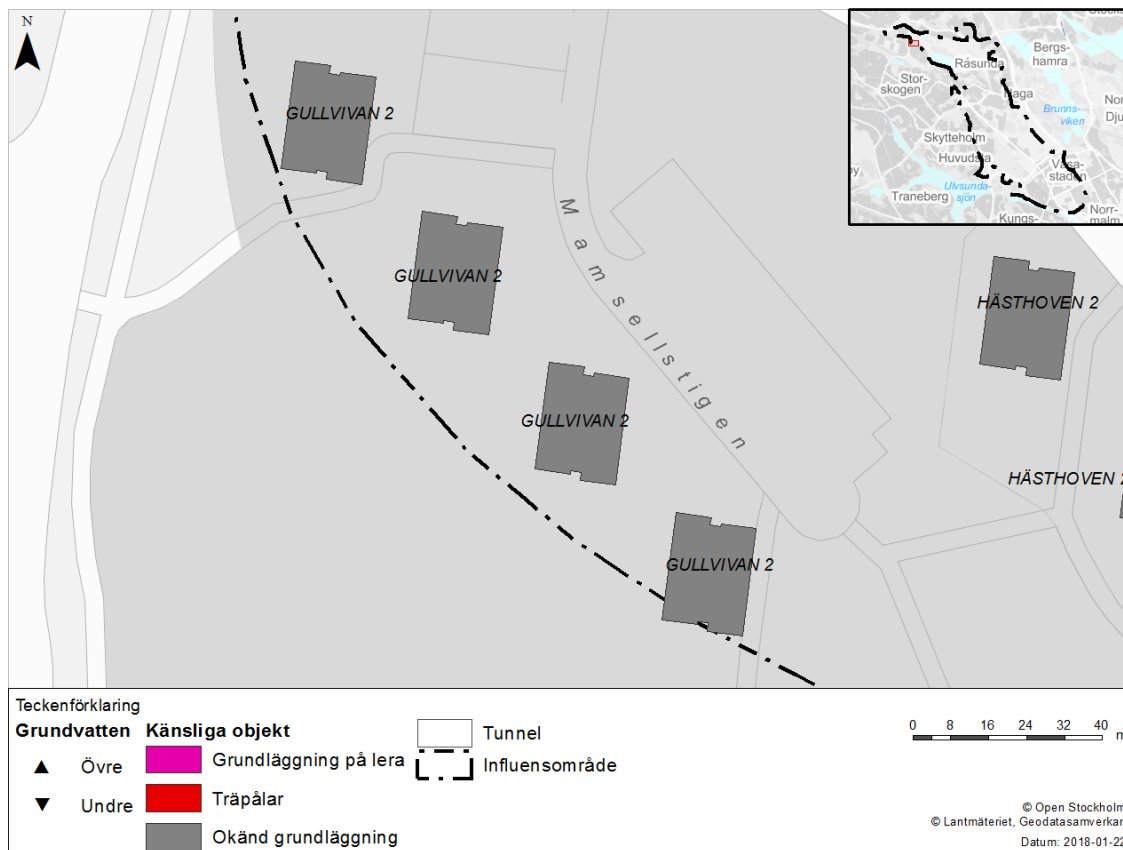
Gullivian, där grundvattenberoende byggnader visas i rosa, rött och grått.

Åtgärdsnivåer låga grundvattennivåer för känsliga objekt inom kvarteret Fröfjärden. Åtgärdsnivåerna är baserade på nivåmätningar genomförda under åren 2014-2017.

| Grundvattenrör | Fastighetsbeteckning | Magasin | Åtgärdsnivå 1 | Åtgärdsnivå 2 |
| 14BE116U | 2 | Undre | +2 | +1,84 |

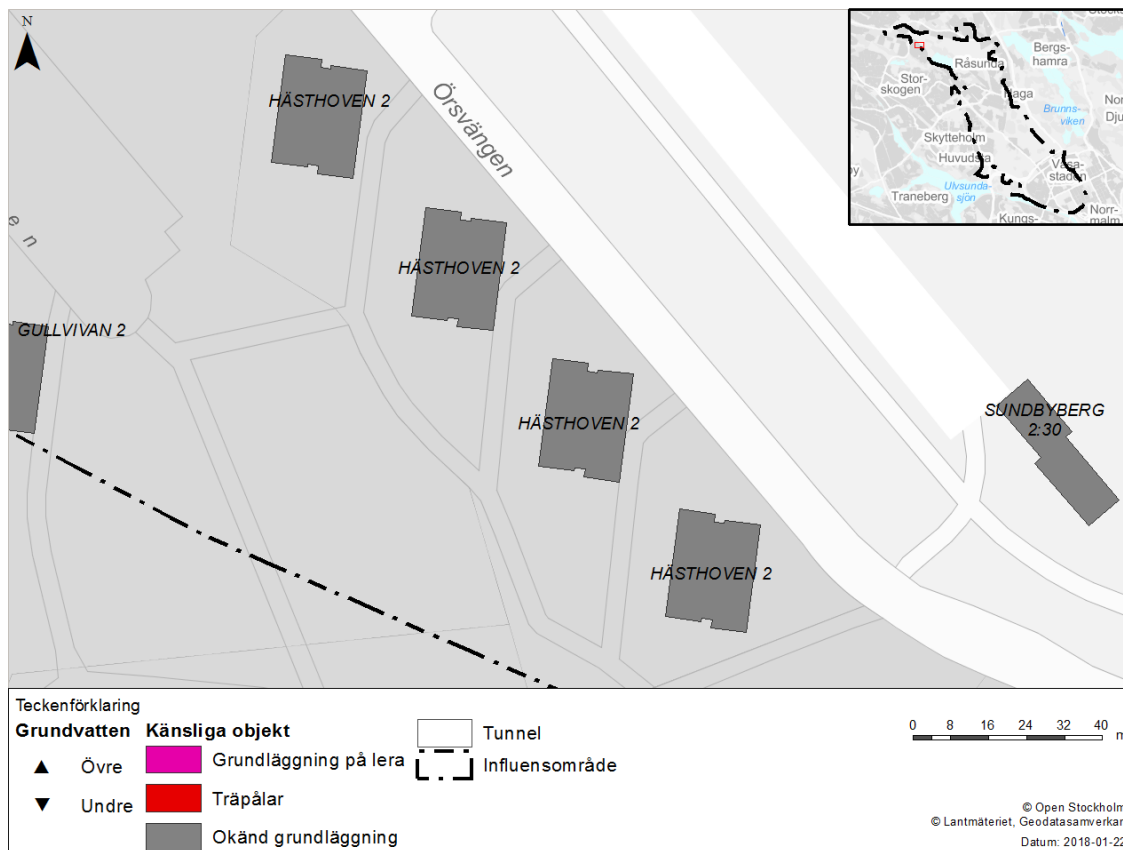
Hästhoven, där grundvattenberoende byggnader visas i rosa, rött och grått.

Åtgärdsnivåer låga grundvattennivåer för känsliga objekt inom kvarteret Hästhoven. Åtgärdsnivåerna är baserade på nivåmätningar genomförda under åren 2014-2017.

| Grundvattenrör | Fastighetsbeteckning | Magasin | Åtgärdsnivå 1 | Åtgärdsnivå 2 |
| 14BE116U | 2 | Undre | +2 | +1,84 |

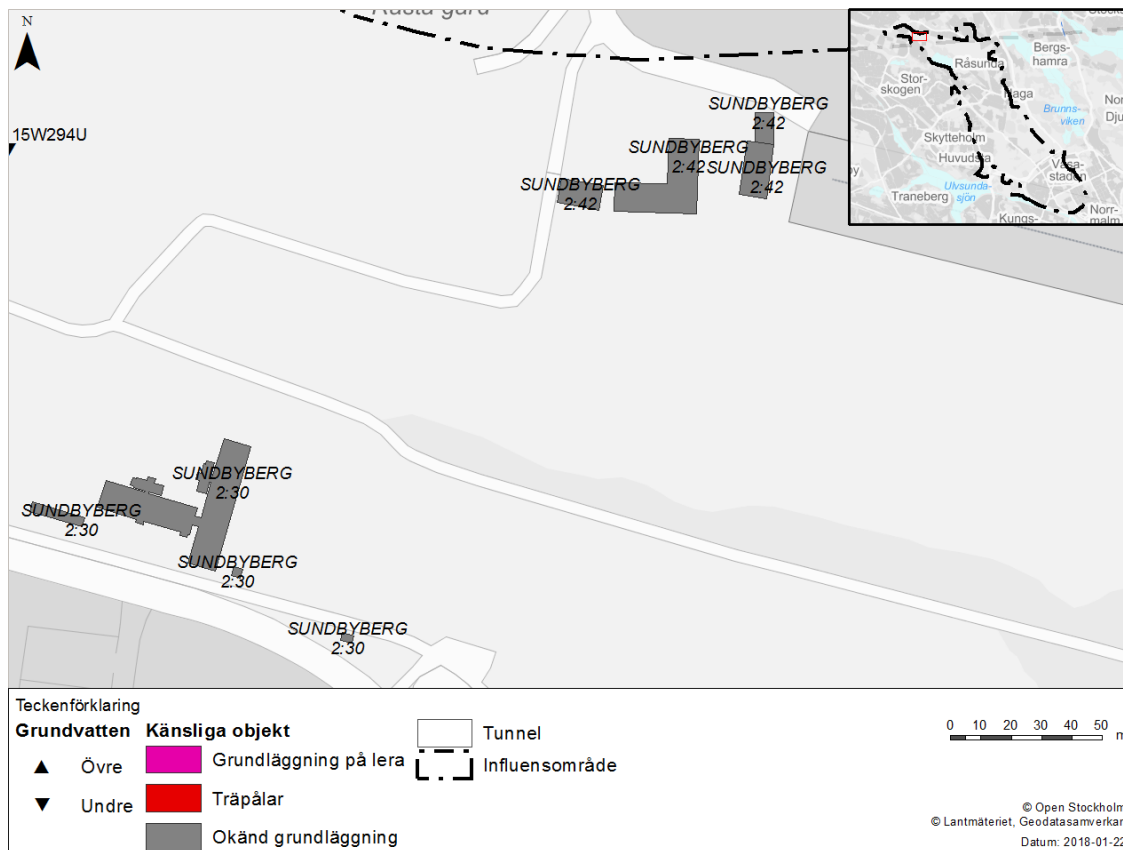
Sundbyberg, där grundvattenberoende byggnader visas i rosa, rött och grått.

Åtgärdsnivåer låga grundvattennivåer för känsliga objekt inom kvarteret Sundbyberg. Åtgärdsnivåerna är baserade på nivåmätningar genomförda under åren 2014-2017.

| Grundvattenrör | Fastighetsbeteckning | Magasin | Åtgärdsnivå 1 | Åtgärdsnivå 2 |
| 14BE116U | 2:30, 2:35, 2:36, 2:42 | Undre | +2 | +1,84 |

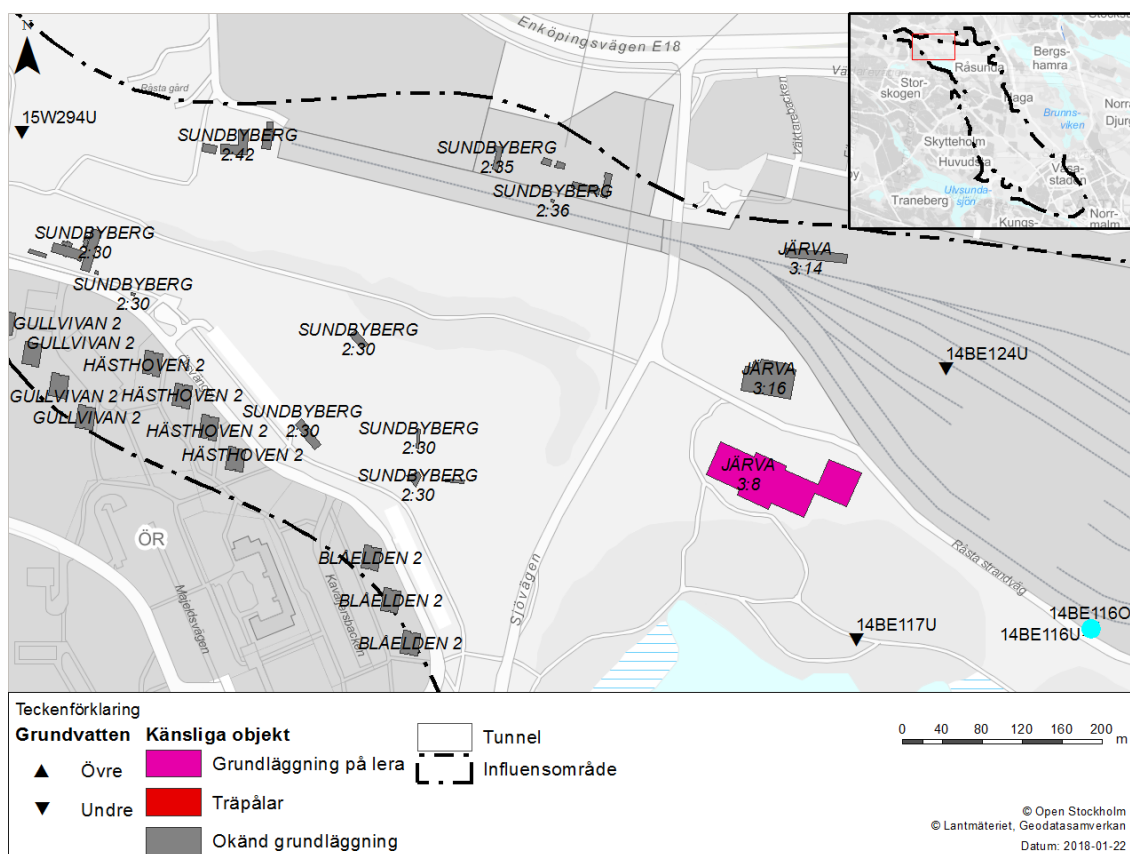
Grundvattenrör för bevakning av grundvattennivåer i kvarteret Sundbyberg. Grundvattenrörets läge visas med turkos markering.
